**REGIONE  
ABRUZZO**

# INTRODUZIONE

## Elenco 13 siti di discarica divisi per provincia, di cui 12 regolarizzati

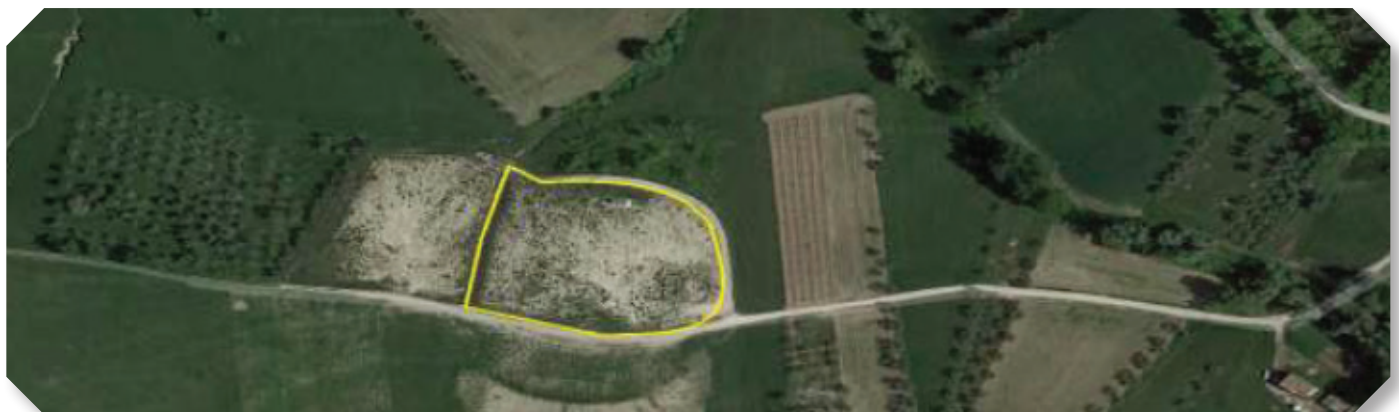
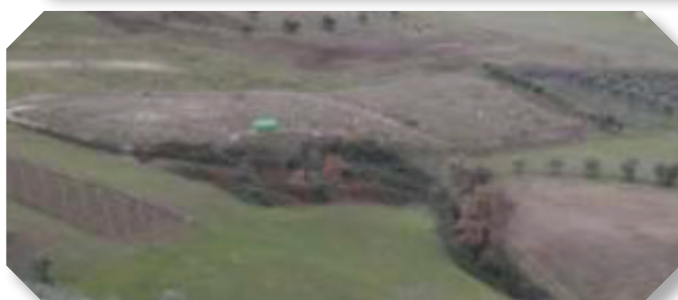
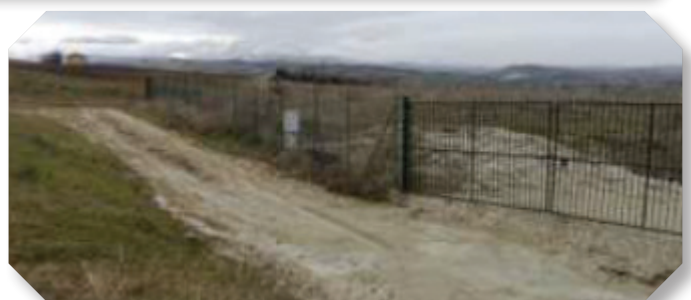
## Discarica di Bellante Teramo (TE) Località Sant'Arcangelo

Gli interventi eseguiti consistono nella copertura definitiva della discarica con la finalità di impedire l'infiltrazione delle acque piovane nella massa dei rifiuti, cui si accompagna una cinturazione impermeabile che ha l'obiettivo di evitare la migrazione delle acque nel suolo profondo e nella realizzazione di opere di regimazione delle acque meteoriche.

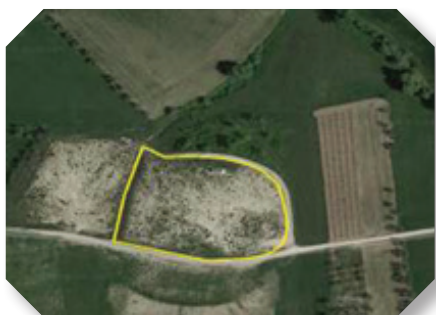
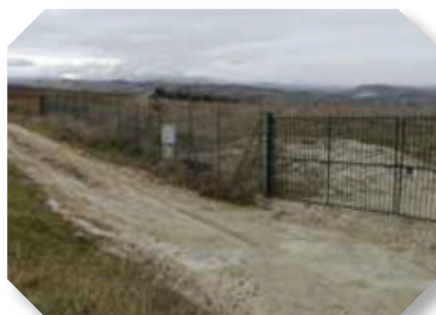
**Discarica di Bellante**  
Teramo (TE) Loc. Sant'Arcangelo

Giorni totali infrazione da prima sentenza di condanna:	4.054
Giorni di commissariamento:	192
Superficie del sito:	5.800 m <sup>2</sup>
Costo sanzione per m <sup>2</sup> :	€ 206,90
Costo intervento per m <sup>2</sup> :	€ 107,30
Richiesta di espunzione:	VII semestralità - 02 giugno 2018
Numero penalità:	6
Sanzione pagata:	€ 1.200.000,00
Intervento:	Messa in sicurezza permanente
Costo intervento:	€ 622.500,00
