Regione Sicilia

INTRODUZIONE

Elenco 14 siti di discarica, divisi per provincia, affidati al Commissario:

Commissario Straordinario per la Bonifica
delle Discariche
Abusive di cui alla causa 196/13

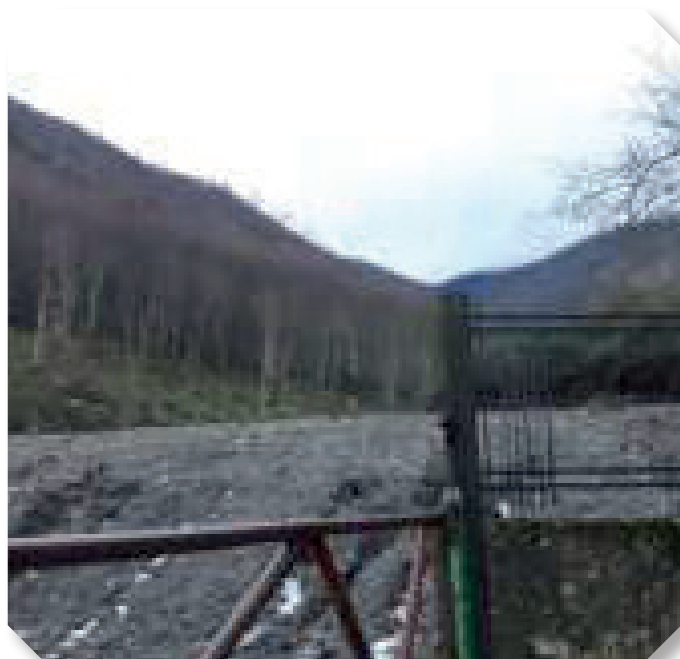
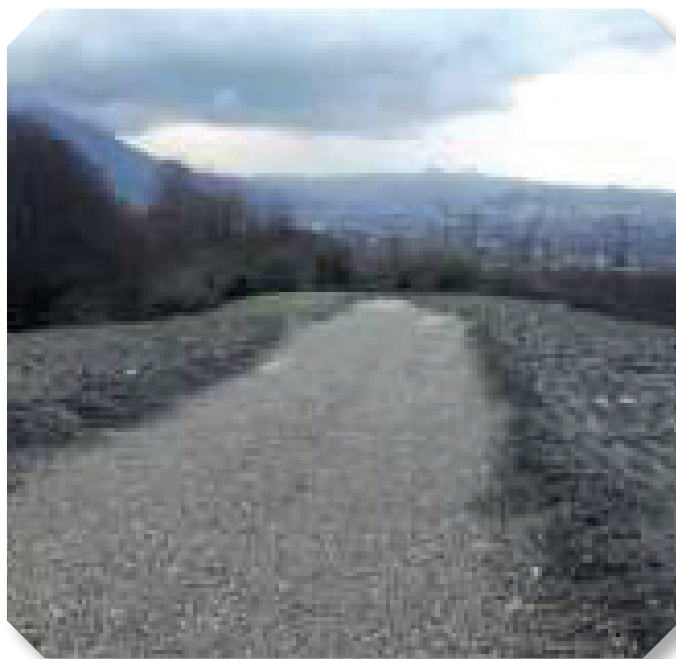
Discarica di Cammarata (AG) Loc. San Martino

Nel 2017 sono state eseguite fotografie del sito e delle superfici confinanti e sono stati effettuati rilievi della discarica al fine di redigere il dossier informativo. Sulla base delle risultanze dell'analisi di rischio, si è proceduto alla redazione del progetto di messa in sicurezza permanente, concernente sia il suolo che la falda acquifera sottostante, entrambi caratterizzati dalla presenza di sostanze contaminanti.

Gli interventi hanno portato all'installazione di una recinzione perimetrale volta ad impedire l'accesso al sito, alla realizzazione di un capping idoneo a isolare i rifiuti in maniera permanente e ad impedire l'infiltrazione di acque meteoriche. Quest'ultimo risultato è stato confermato dagli esiti del monitoraggio sulla presenza residuale di sostanze contaminanti nelle acque superficiali e sotterranee, che hanno dimostrato valori simili a monte e a valle della ex discarica.

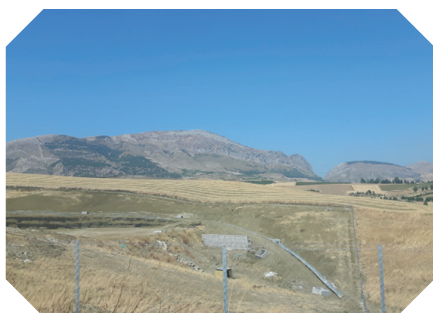
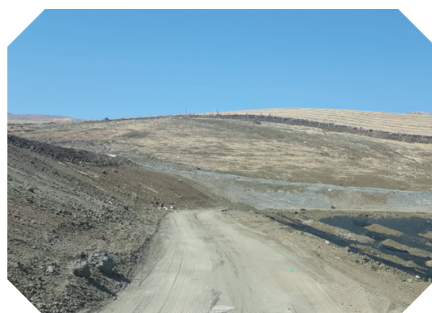
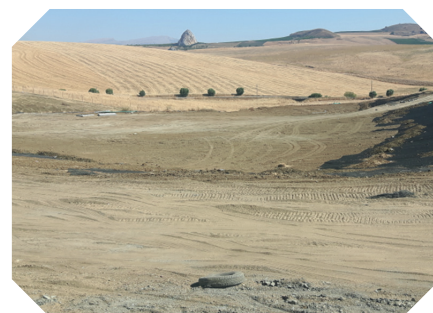
Discarica di Monreale (PA)
Loc. Zibbia

Giorni totali infrazione da prima sentenza di condanna:	3.872
Giorni di commissariamento:	253
Superficie del sito:	42.000 m ²
Costo sanzione per m ² :	€ 23,80
Costo intervento per m ² :	€ 9,90
Richiesta di espunzione:	VI semestralità - 02 dicembre 2017
Numero penalità:	5
Sanzione pagata:	€ 1.000.000,00
Intervento:	Messa in sicurezza di emergenza
Costo intervento:	€ 414.782,25,00

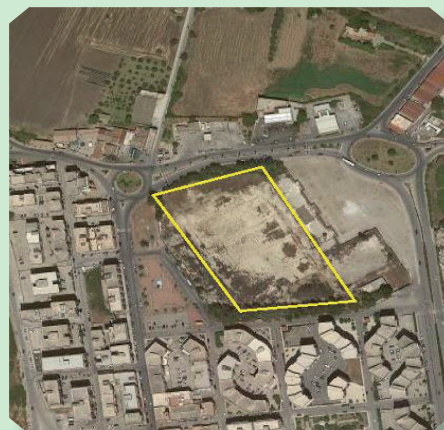
Titolo intervento: Augusta (SR) – località Campo Sportivo/Fontana

È stato effettuato intervento di MISP (messa in sicurezza permanente) mediante la realizzazione di un pacchetto di copertura che consente l'isolamento delle ceneri di pirite presenti in situ, minimizzazione delle infiltrazioni d'acqua, opere di regimazione e di allontanamento delle acque meteoriche.

- i) Nel sito non vengono più depositati rifiuti ed inoltre è presente una recinzione lungo il perimetro dell'area di ex discarica utile ad impedirne l'accesso;
- ii) Al sito è attualmente associata una sanzione come ex discarica di rifiuti non pericolosi, né sono stati rinvenuti rifiuti pericolosi
- iii) È stato effettuato intervento di MISP (messa in sicurezza permanente mediante la realizzazione di un pacchetto di copertura che consente l'isolamento delle ceneri di pirite presenti in situ, minimizzazione delle infiltrazioni opere di regimazione e di allontanamento delle acque meteoriche,
