INTRODUZIONE

Elenco 22 siti di discarica, divisi per provincia, affidati al Commissario:

I numeri del nostro **IMPEGNO**

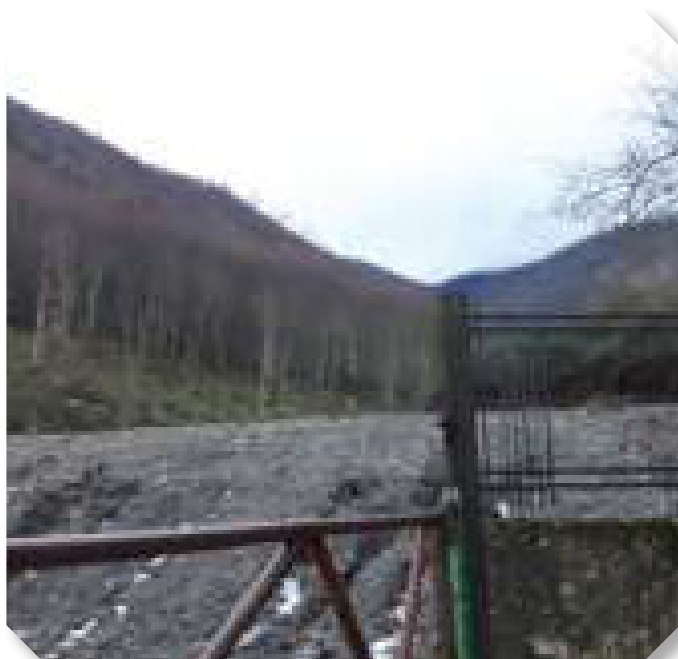
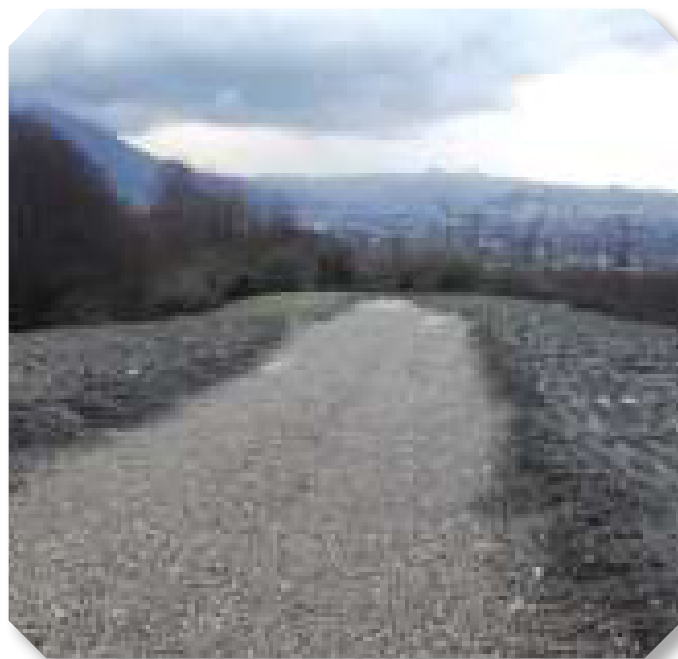
Discarica di Cammarata (AG) Loc. San Martino

Sul sito è stata realizzata una messa in sicurezza permanente (MISP) con la posa in opera della copertura superficiale del sito realizzata in base ai criteri di isolamento del corpo dei rifiuti dalle matrici ambientali richiamati dal D. Lgs. 36/2003. I lavori realizzati hanno altresì ricondotto le concentrazioni delle sostanze inquinanti nel suolo, sottosuolo, acque sotterranee e superficiali, entro i valori tabellari delle concentrazioni soglia di contaminazione (CSC) stabilite per la destinazione d'uso previ - sta e definiti in base all'Analisi di Rischio sito specifico secondo quanto riportato nell'allegato 3 alla Parte IV del D.Lgs.152/06.

Gli interventi hanno portato all'installazione di una recinzione perimetrale volta ad impedire l'accesso al sito, alla realizzazione di un capping idoneo a isolare i rifiuti in maniera permanente e ad impedire l'infiltrazione di acque meteoriche. Quest'ultimo risultato è stato confermato dagli esiti del monitoraggio sulla presenza residuale di sostanze contaminanti nelle acque superficiali e sotterranee, che hanno dimostrato valori simili a monte e a valle della ex discarica.

iii) Sono stati effettuati interventi di MISP (messa in sicurezza permanente), in corrispondenza dell'area precedentemente occupata da rifiuti solidi urbani, mediante realizzazione di un capping che isola i rifiuti in maniera permanente e definitiva ed impedendo l'infiltrazione delle acque meteoriche, la lisciviazione del corpo rifiuti

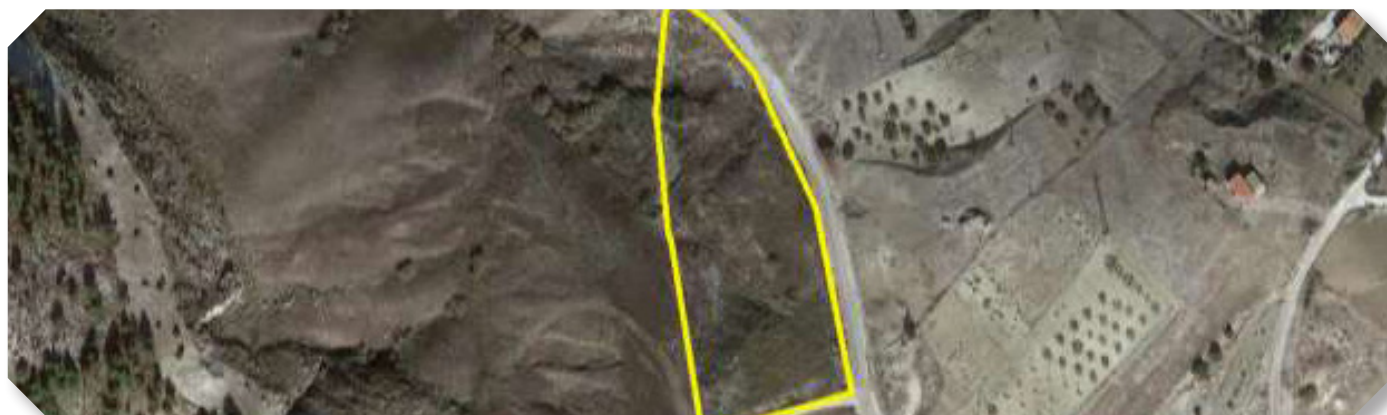
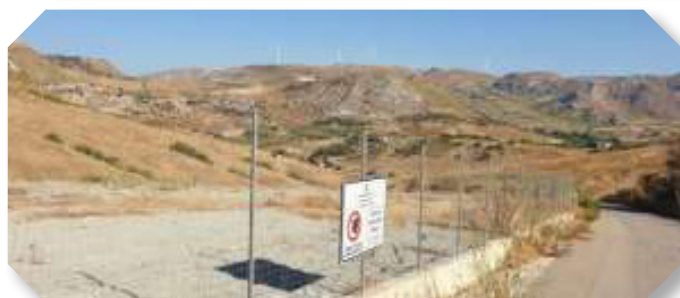
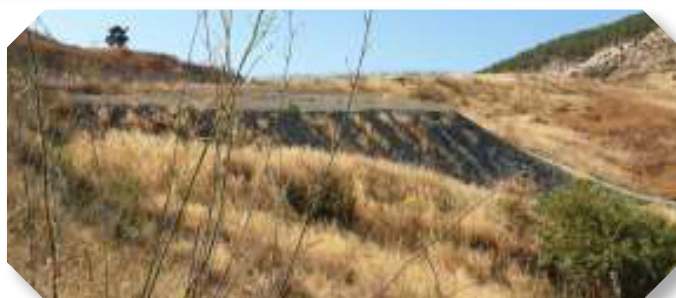
Discarica di Siculiana (AG) Loc. Scalilli

Il sito non presentava, a valle dell'attività di caratterizzazione effettuata e dell'analisi di rischio superamenti delle concentrazioni soglia di rischio (CSR). È stato tuttavia eseguito un intervento di manutenzione straordinaria del sito consistente in:

- Pulizia superficiale dell'intero corpo discarica;
- Realizzazione di uno strato di capping, composto da argilla, dello spessore di 50 cm;
- Realizzazione del canale di gronda per la regimentazione delle acque di scorrimento superficiale;
- Rimodellazione del versante nord occidentale ed occidentale.

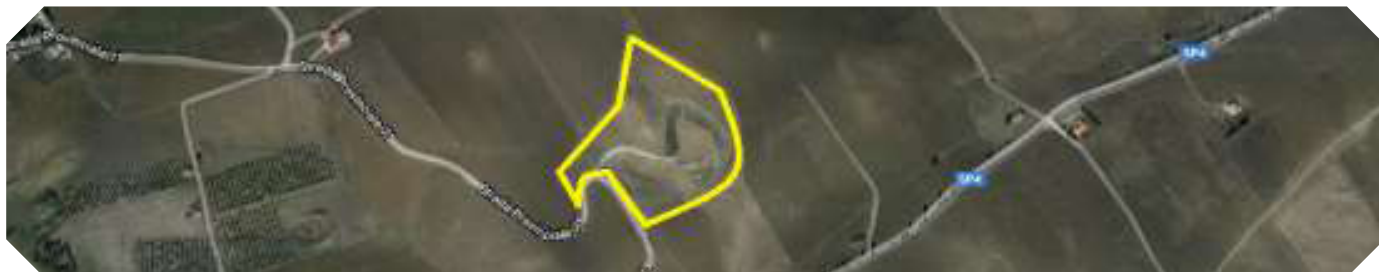
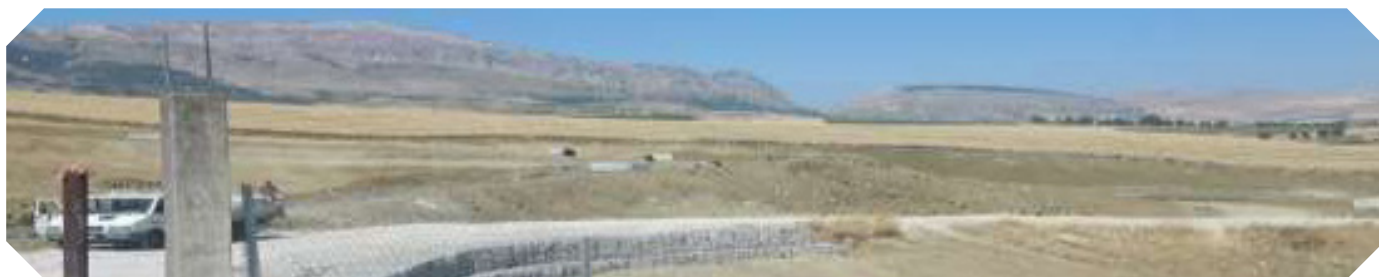
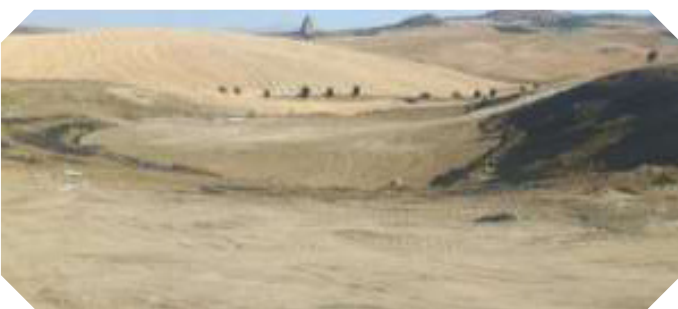
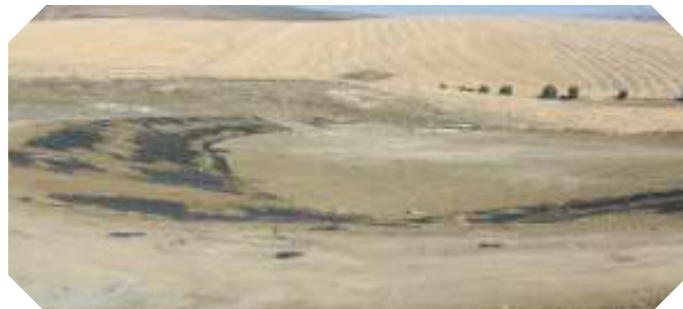
Discarica di Monreale (PA) Loc. Zabbia

Sul sito è stato riaggiornato il piano di caratterizzazione, approvato nel 2015, a seguito degli interventi di messa in sicurezza d'emergenza volta a garantire l'impermeabilizzazione del corpo della discarica, i cui lavori sono terminati nell'ottobre 2017. In particolare, sono stati ritenuti necessari approfondimenti in merito alla presenza di biogas, alla captazione del percolato e indagini sulla falda acquifera. I campionamenti effettuati nel maggio 2018 hanno confermato l'assenza di contaminazione e la conformità alle concentrazioni soglia di contaminazione (CSC).

Il piano di caratterizzazione approvato nel 2015 è stato successivamente aggiornato a seguito degli interventi di messa in sicurezza d'emergenza volti a garantire l'impermeabilizzazione del corpo della discarica, i cui lavori sono terminati nell'ottobre 2017. In particolare, sono stati ritenuti necessari approfondimenti in merito alla presenza di biogas e alla captazione del percolato, accompagnati da ulteriori indagini sulla falda acquifera. I campionamenti effettuati nel maggio 2018 hanno confermato l'assenza di contaminazione e le concentrazioni di ferro ed alluminio presenti in campioni di suolo sono state ricondotte a una probabile origine naturale, attestata dalla compatibilità con le argille presenti nel sito.

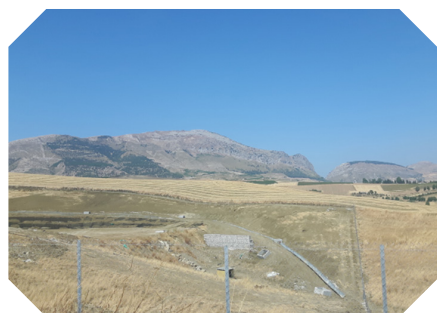
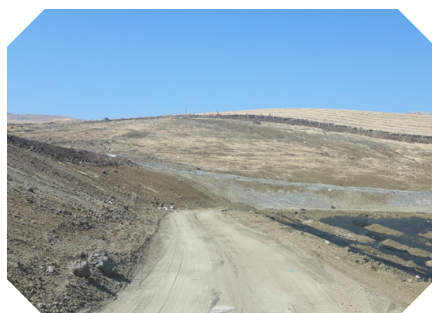
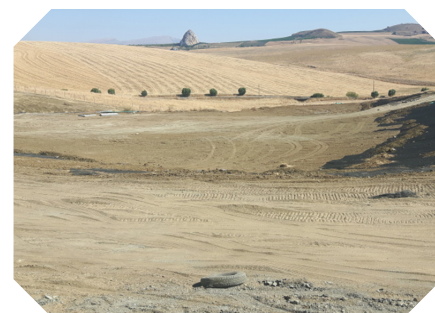
Giorni totali infrazione da prima sentenza di condanna:	3.872
Giorni di commissariamento:	253
Superficie del sito:	42.000 m ²
Costo sanzione per m ² :	€ 28,57
Costo intervento per m ² :	€ 9,90
Richiesta di espunzione:	VII semestralità - 02.06.2018
Numero penalità:	6
Sanzione pagata:	€ 1.200.000,00
Intervento:	Messa in sicurezza di emergenza
Costo intervento:	€ 414.782,25,00

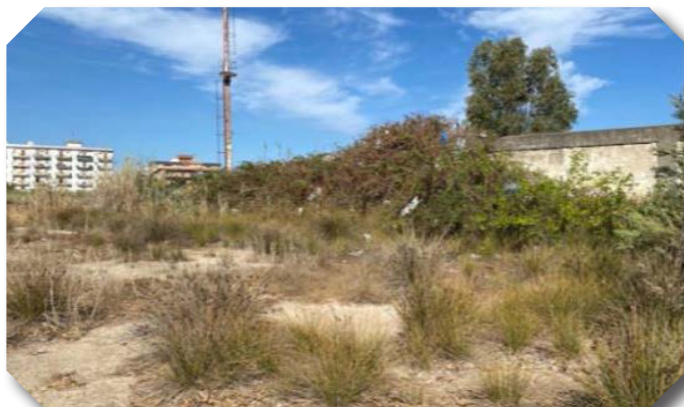
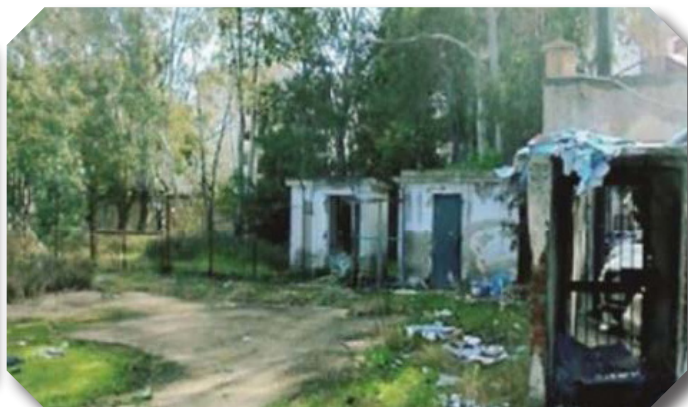
PRIMA

- i) Nel sito non vengono più depositati rifiuti ed inoltre è presente una recinzione lungo il perimetro dell'area di ex discarica utile ad impedirne l'accesso;
- ii) Al sito è attualmente associata una sanzione come ex discarica di rifiuti non pericolosi, né sono stati rinvenuti rifiuti pericolosi
- iii) È stato effettuato intervento di MISP (messa in sicurezza permanente mediante la realizzazione di un pacchetto di copertura che consente l'isolamento delle ceneri di pirite presenti in situ, minimizzazione delle infiltrazioni opere di regimazione e di allontanamento delle acque meteoriche,

È stato effettuato intervento di MISP (messa in sicurezza permanente) mediante la realizzazione di un pacchetto di copertura che consente l'isolamento delle ceneri di pirite presenti in situ, minimizzazione delle infiltrazioni d'acqua, opere di regimazione e di allontanamento delle acque meteoriche.
