CAUSA EUROPEA C-196/13 DEL 2 DICEMBRE 2014

# PHOTOBOOK

INERENTE I SITI DI DISCARICA ABUSIVI REGOLARIZZATI

COMMISSARIO UNICO PER LA  
BONIFICA DELLE DISCARICHE

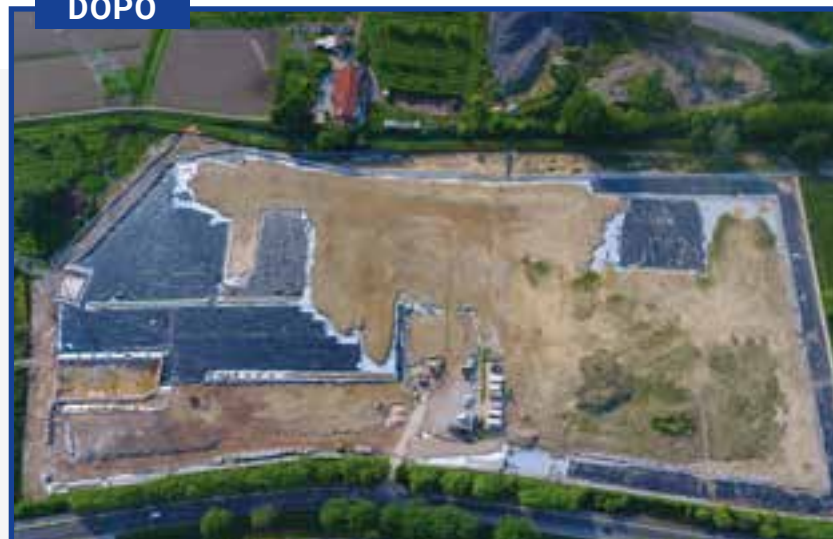
PRIMA

**Sintesi della Relazione tecnica:** Sul sito, a seguito della constatazione di contaminazione dei terreni, è stata eseguita la messa in sicurezza permanente attraverso il posizionamento di diaframmi plastici perimetrali, di trincee drenanti e di una copertura superficiale per isolare i terreni contaminati. Tali interventi sono stati completati con il ripristino ambientale con la piantumazione di uno strato vegetale, a completamento degli interventi, è stato previsto inoltre periodicamente, il monitoraggio e controllo delle matrici ambientali.

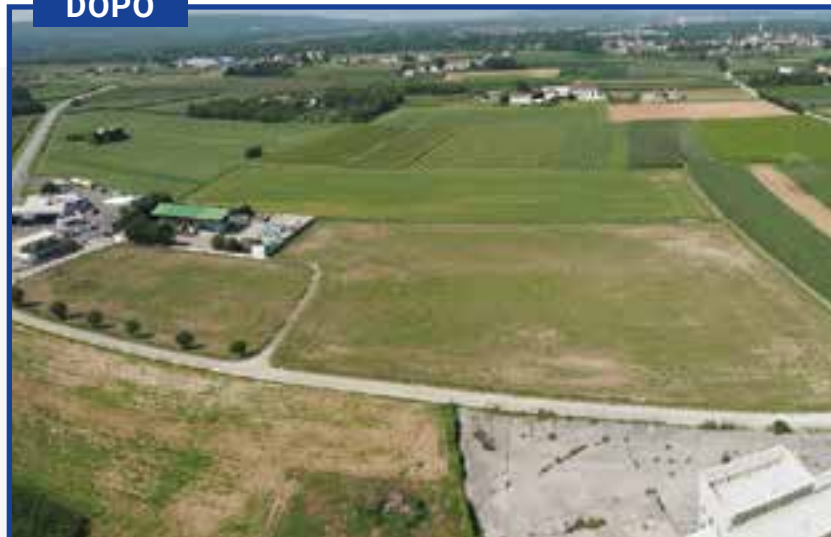
**DOPO**

**Sintesi della Relazione tecnica:** L'area, in passato utilizzata come cava per l'estrazione di ghiaia, è stata oggetto di interventi di ricomposizione ambientale. I lavori di sistemazione sono consistiti nell'estirpazione della vegetazione superficiale esistente, nella rimodellazione del fondo con nuove pendenze, nella realizzazione di canalette per la raccolta delle acque meteoriche, nella realizzazione della nuova recinzione dell'area, nell'impermeabilizzazione definitiva e ricarica di terreno vegetale per la sistemazione a verde. Il sito non è risultato idoneo alla rifunzionalità, tuttavia, su iniziativa congiunta del comune di Sernaglia e di Legambiente, il 24 marzo 2018, si è svolta presso il sito la Festa degli Alberi. La giornata ha visto la partecipazione di circa 450 bambini delle scuole primarie dell'Istituto Comprensivo di Sernaglia e Moriago e la piantumazione di 300 alberi e arbusti tra carpini, cormoli e biancospini con l'obiettivo di reinserire paesaggisticamente il sito e rifunzionalità.

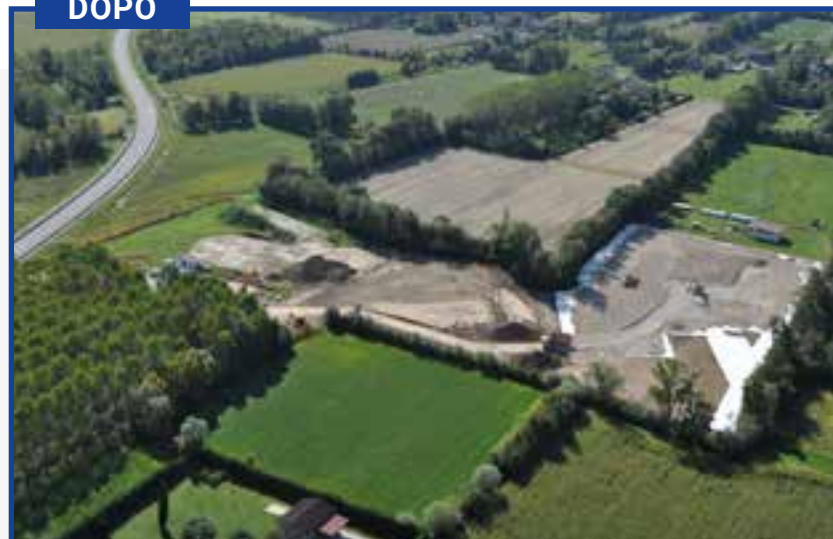
PRIMA

**Sintesi della Relazione tecnica:** Le indagini ambientali eseguite hanno evidenziato una contaminazione del terreno e delle acque sotterranee, non riconducibili tuttavia, ai rifiuti presenti. È stato quindi effettuato un intervento di messa in sicurezza permanente (MISP) mediante isolamento del corpo rifiuti costituiti da rifiuti solidi urbani (RSU) e da rifiuti industriali attraverso la realizzazione di un diaframma perimetrale e di una copertura superficiale (capping). Successivamente si è proceduto alla ricomposizione ambientale mediante semina di manto erboso e di essenze autoctone. Il sito è stato rifunzionalizzato come area verde con coltivazione di erba medica.

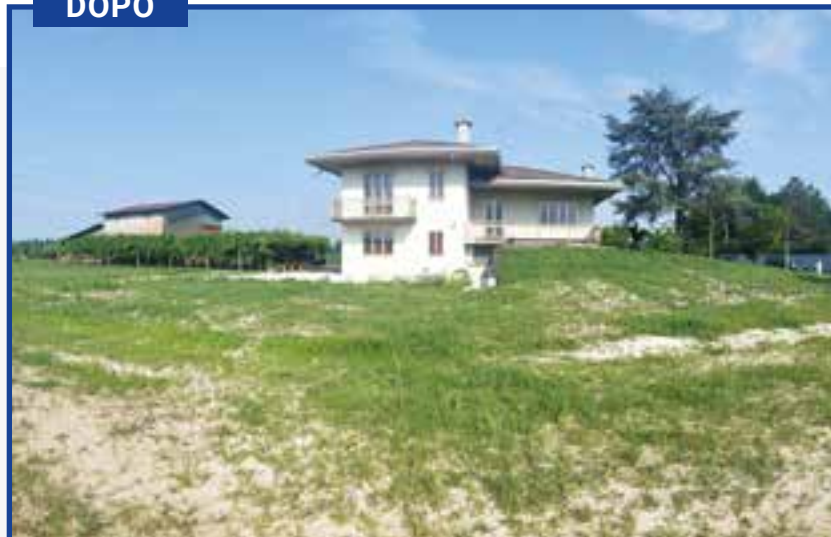
DOPO

**Sintesi della Relazione tecnica:** Sul sito è stato effettuato un intervento di bonifica nel quale tutti i rifiuti abbandonati, compresi i fusti metallici, i rifiuti speciali e il terreno contaminato, sono stati rimossi e smaltiti in discarica. Sono stati effettuati inoltre lavori di sistemazione complessiva dell'area ed è previsto un monitoraggio post operam delle acque sotterranee per verificare l'efficacia dell'intervento.

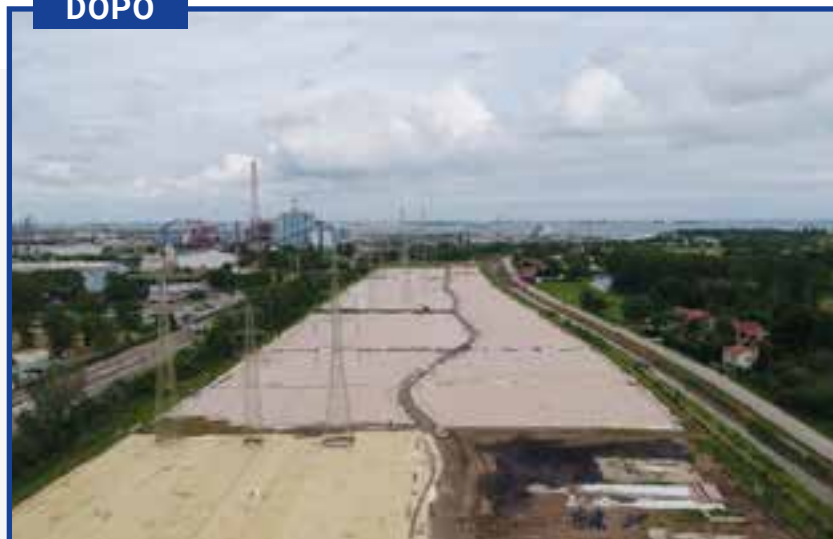
PRIMA

**Sintesi della Relazione tecnica:** L'intervento di messa in sicurezza permanente ha previsto la realizzazione di un diaframma perimetrale, di un capping superficiale e di un sistema di drenaggio delle acque meteoriche finalizzati ad impedire le infiltrazioni d'acqua meteorica. Inoltre è stato realizzato un sistema ddi estrazione e trattamento della falda contaminata.

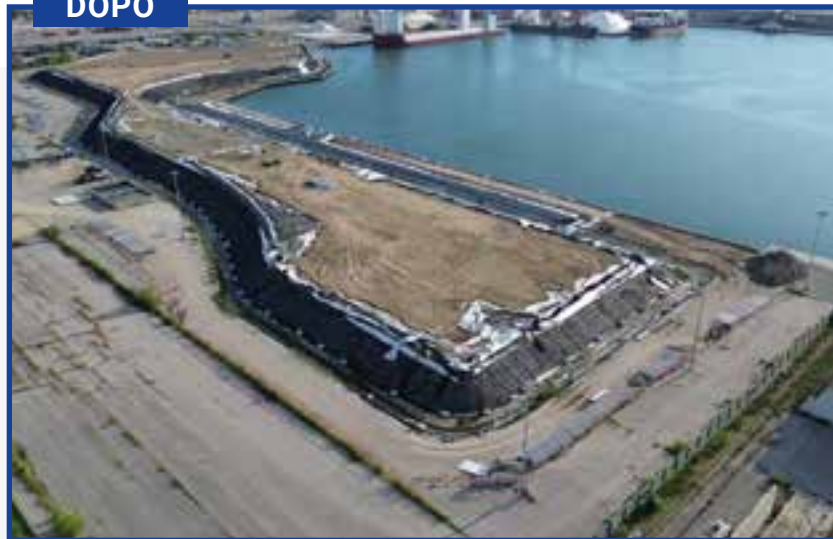
**DOPO**

**Sintesi della Relazione tecnica:** "Il progetto di Messa in Sicurezza Permanente (MISP) ha previsto un intervento definitivo volto alla risoluzione globale delle criticità ambientali dell'area contaminata, mediante l'isolamento completo del corpo rifiuti. L'intervento si basa su una cinturazione integrale del perimetro del sito tramite un sistema artificiale di contenimento costituito da diaframmi impermeabili e palancolature, in modo da impedire la migrazione laterale di contaminanti. Alla base dell'area è stata realizzata una barriera geologica a bassa o bassissima permeabilità, con funzione di confinamento verticale dei contaminanti e separazione rispetto alle matrici ambientali sottostanti. Il sistema è completato da una rete di drenaggio e raccolta del percolato, finalizzata alla sua captazione e successivo smaltimento controllato. In superficie, è stato realizzato un capping impermeabile finale, progettato per ridurre infiltrazioni meteoriche e limitare la produzione di percolato, associato a un sistema di regimentazione e drenaggio delle acque meteoriche per evitare ristagni e infiltrazioni nel corpo rifiuti. Nel complesso, l'intervento configura un sistema di confinamento ingegneristico integrato, finalizzato alla stabilizzazione dell'area e alla minimizzazione dei percorsi di esposizione ambientale."

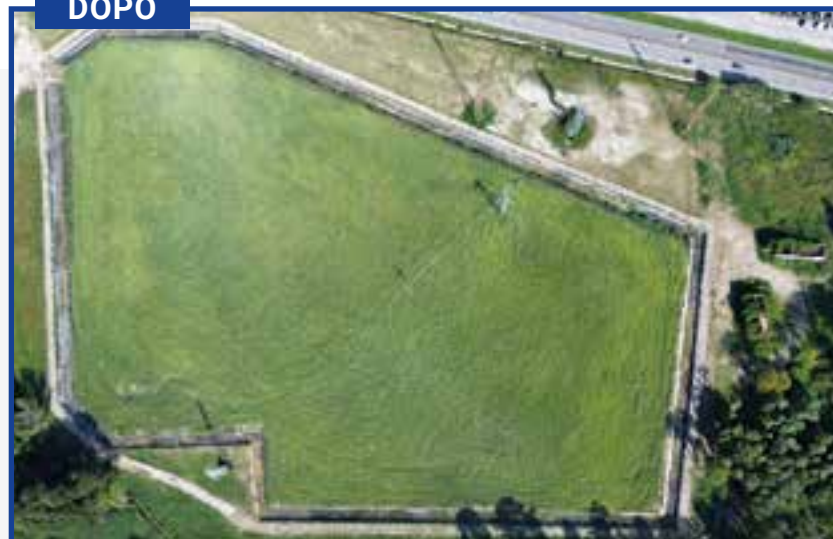
PRIMA

**Sintesi della Relazione tecnica:** Il progetto definitivo di Messa in Sicurezza Permanente (MISP) realizzato, ha consentito di rimuovere parzialmente il corpo rifiuti e di isolarlo stabilmente, mediante opere di rimozione, sistemazione morfologica, capping impermeabile, cinturazione perimetrale con palancolature e sistemi di drenaggio delle acque meteoriche, con l'obiettivo di prevenire la dispersione di contaminanti e favorire il reinserimento dell'area nel contesto territoriale..

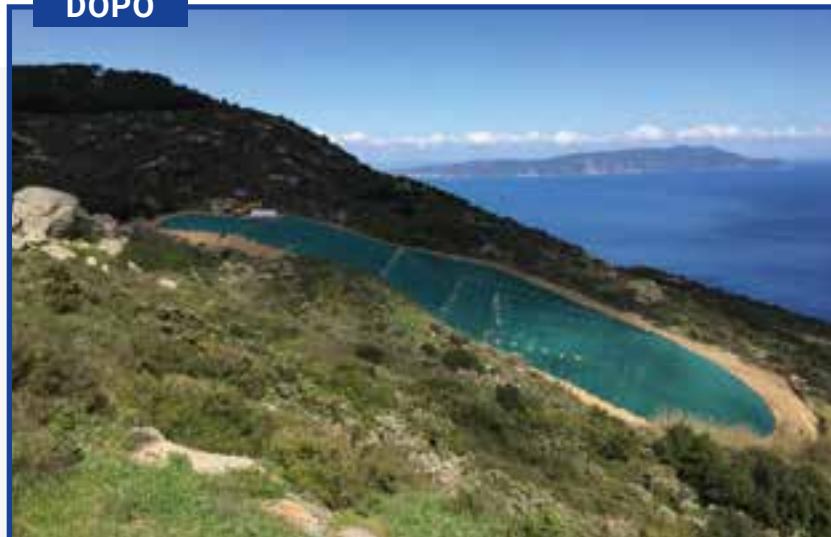
**DOPO**

**Sintesi della Relazione tecnica:** Gli interventi realizzati nel sito nel contesto della messa in sicurezza di emergenza, consistenti nell'isolamento del corpo dei rifiuti attraverso la loro copertura definitiva, nella creazione di un sistema di drenaggio del percolato munito di un serbatoio di raccolta e di un sistema di controllo delle acque superficiali, nonché nella recinzione del sito. I valori superiori ai limiti di ferro e manganese, rilevati in due punti di misurazione delle acque sotterranee sono risultati compatibili con i valori di fondo naturali, come confermato dal fatto che i valori hanno andamento decrescente da monte a valle della discarica, dimostrando quindi che il corpo dei rifiuti non influenza il livello di contaminazione.
