CAUSA EUROPEA C-196/13 DEL 2 DICEMBRE 2014

# PHOTOBOOK

INERENTE I SITI DI DISCARICA ABUSIVI REGOLARIZZATI

COMMISSARIO UNICO PER LA  
BONIFICA DELLE DISCARICHE

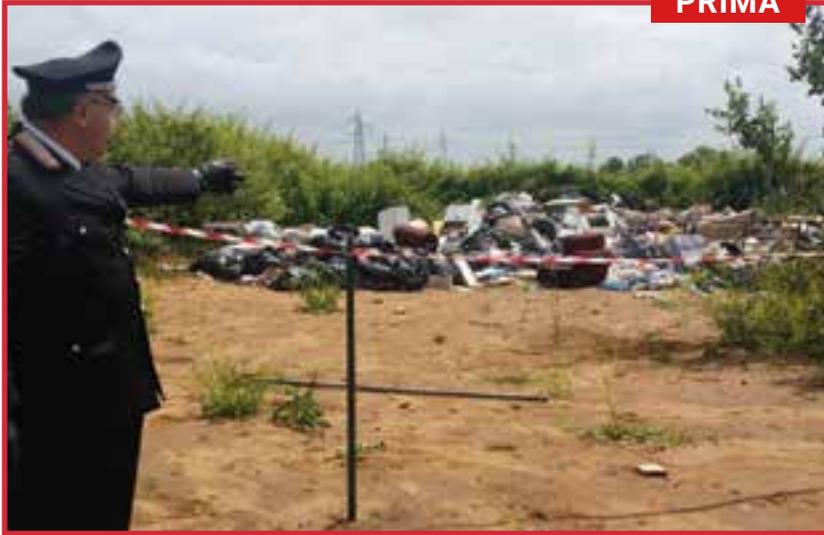
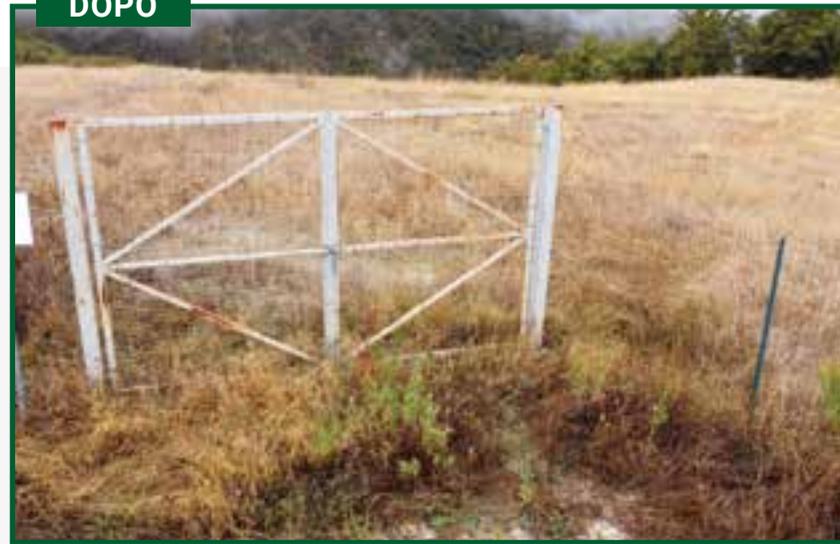
Comune di Celenza sul Trigno (CH)

**Sintesi della Relazione tecnica:** Le indagini preliminari svolte nel sito hanno evidenziato nei campioni di acque sotterranee il superamento delle concentrazioni soglia di contaminazione di cui al D. Lgs 152/2006 per i parametri ferro, manganese, nichel, piombo e solfati. Di conseguenza, è stata disposta la messa in sicurezza del sito consistente nella realizzazione di un sistema di copertura (capping) e nel posizionamento di barriere verticali poste intorno al perimetro dell'area contaminata. I campionamenti delle acque sotterranee, effettuati al termine dei lavori di messa in sicurezza del sito, hanno confermato che per la maggior parte degli analiti legati alla presenza della discarica non vi sono superamenti delle concentrazioni soglia di contaminazione. Ciò attesta il risultato positivo degli interventi di bonifica/messa in sicurezza permanenti realizzati per impedire la migrazione degli inquinanti all'esterno del sito oggetto dell'intervento.

Descrizione dell'intervento: **MESSA IN SICUREZZA CON CAPPING (MISP)**

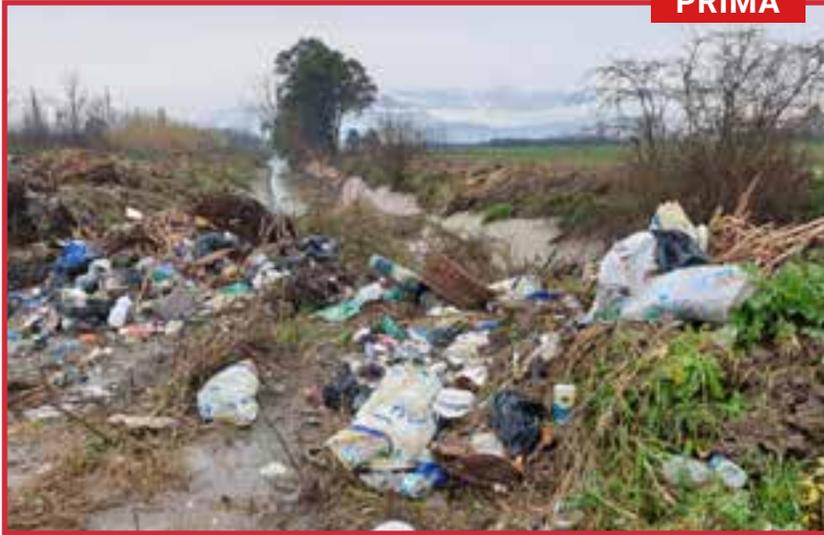
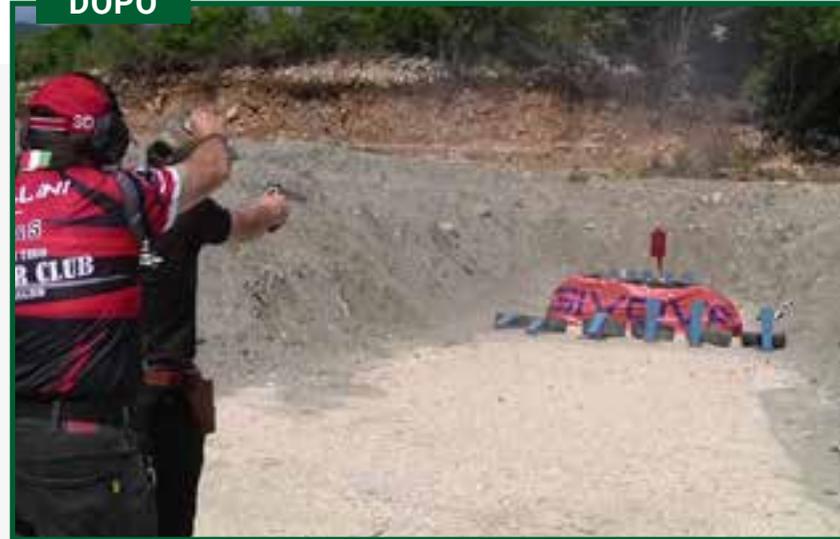
Comune di Castel di Sangro (AQ)

**Sintesi della Relazione tecnica:** A seguito degli esiti dell'analisi di rischio sito specifica il sito è risultato non contaminato; tuttavia, pur essendo presente un ricoprimento dell'area di ex discarica con terreno vegetale e vegetazione che ne impedisce il degrado, sono stati eseguiti interventi di messa in sicurezza permanente e ripristino ambientale del sito, che è stato trasformato in un'area ad uso sportivo con attrezzature amovibili per la disciplina del tiro con l'arco e poligono di tiro al fine di restituirlo alla collettività.

**Descrizione dell'intervento:** MESSA IN SICUREZZA PERMANENTE CON RIFUNZIONALIZZAZIONE

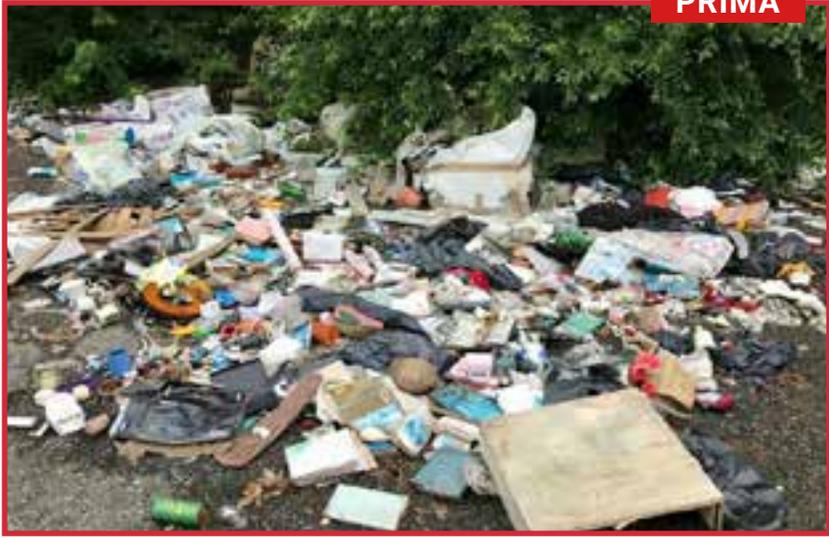
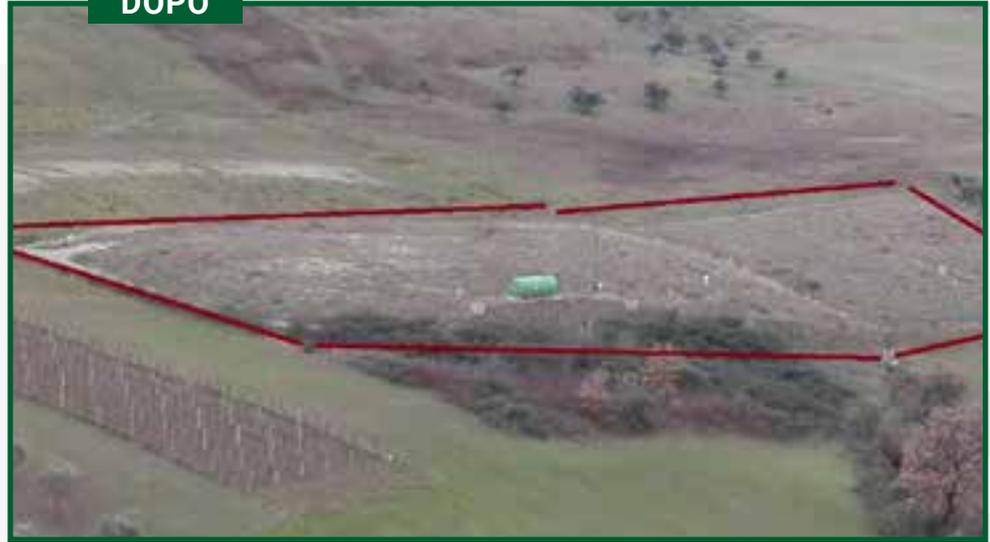
Comune di Bellante (TE)

**Sintesi della Relazione tecnica:** Gli interventi eseguiti consistono nella copertura definitiva della discarica con la finalità di impedire l'infiltrazione delle acque piovane nella massa dei rifiuti, cui si accompagna una cinturazione impermeabile che ha l'obiettivo di evitare la migrazione delle acque nel suolo profondo realizzando opere di regimazione delle acque meteoriche.

Descrizione dell'intervento: **MESSA IN SICUREZZA PERMANENTE**

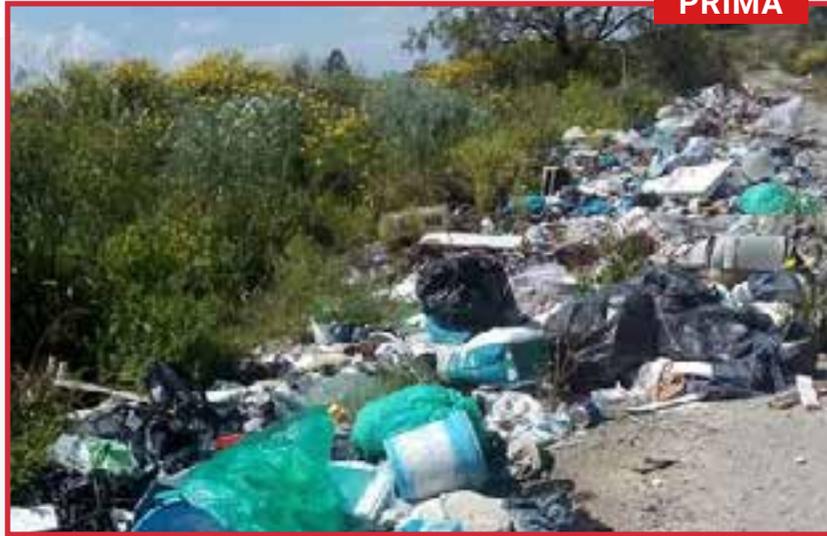
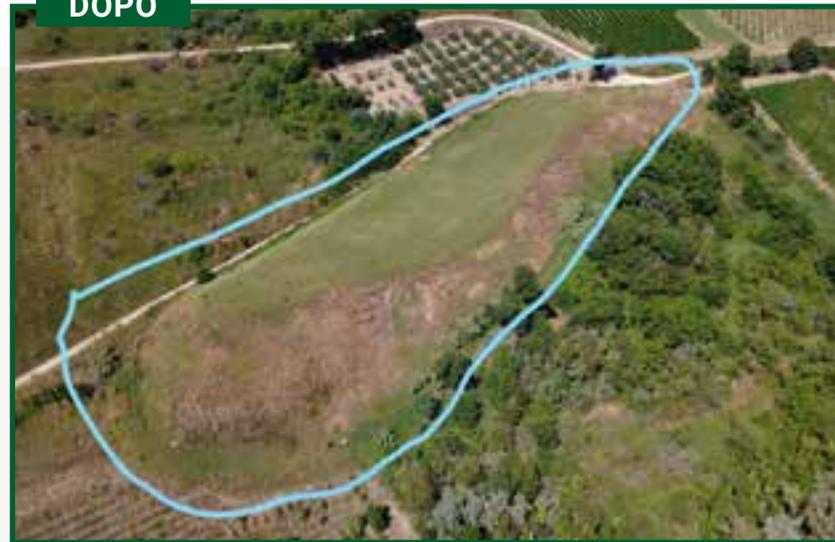
Comune di Casalbordino (CH)

**Sintesi della Relazione tecnica:** Gli interventi hanno riguardato la copertura del corpo rifiuti, la regimentazione idraulica, la realizzazione di un sistema di monitoraggio a lungo termine volto a valutare l'efficacia degli interventi attuati e nella realizzazione della recinzione del sito. Il monitoraggio post operam ha evidenziato l'efficacia dell'intervento di messa in sicurezza attuato, confermando un trend in diminuzione degli analiti esaminati.

Descrizione dell'intervento: **MESSA IN SICUREZZA PERMANENTE**

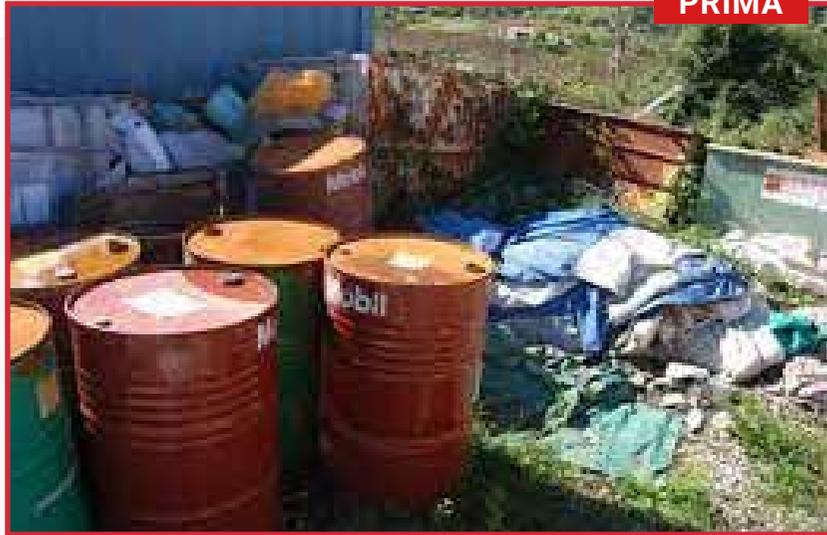
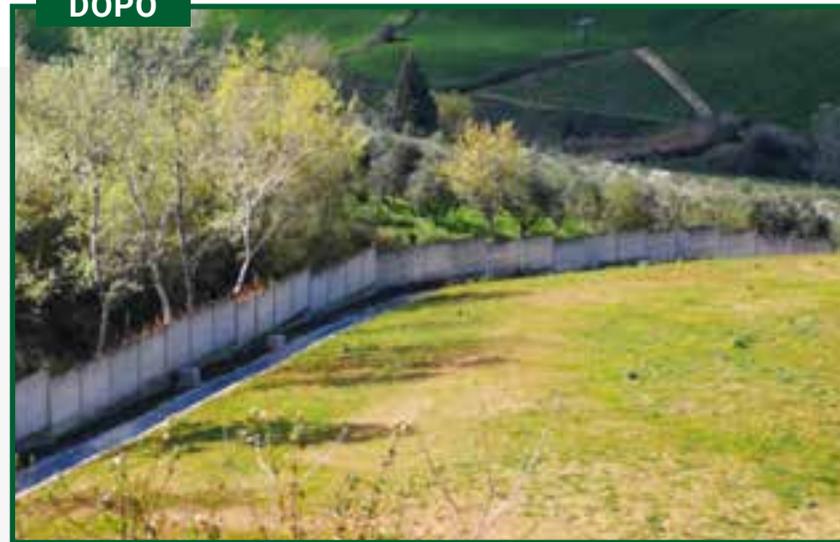
Comune di Penne (PE)

**Sintesi della Relazione tecnica:** Gli interventi di messa in sicurezza hanno prodotto risultati positivi, confermati dagli esiti dei campionamenti effettuati successivamente agli interventi di bonifica, dai quali risulta che la maggior parte dei contaminanti sono diminuiti al di sotto delle concentrazioni soglia di contaminazione (CSC). I superamenti dei valori di manganese e boro, registrati sia nei piezometri a monte che in quelli a valle, essendo stati rinvenuti in molti acquiferi della Regione Abruzzo, sono ascrivibili a fondo naturale.

Descrizione dell'intervento: **MESSA IN SICUREZZA PERMANENTE**

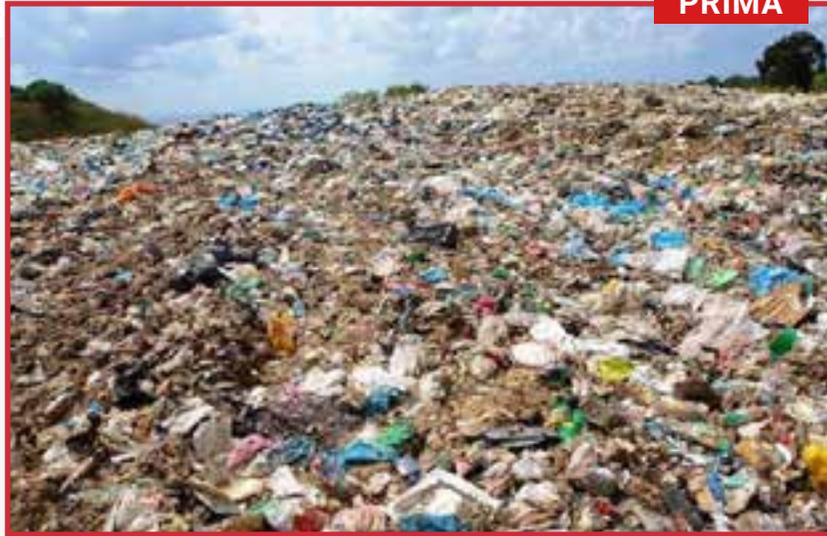
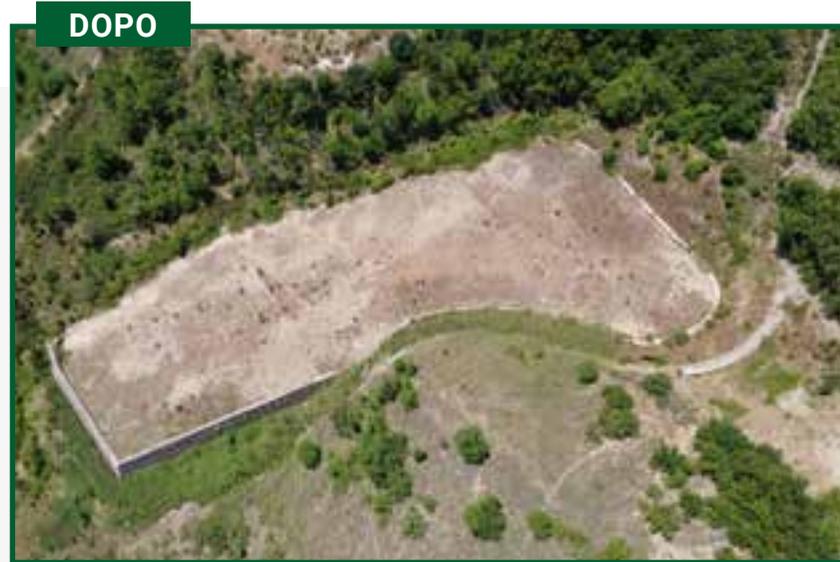
Comune di Lama dei Peligni (CH)

**Sintesi della Relazione tecnica:** Gli interventi attuati riguardano la copertura del corpo rifiuti, la regimentazione delle acque superficiali e il monitoraggio del biogas. È stato altresì previsto un piano di monitoraggio ambientale per il controllo dell'efficacia dell'intervento di messa in sicurezza permanente.

Descrizione dell'intervento: **MESSA IN SICUREZZA PERMANENTE**

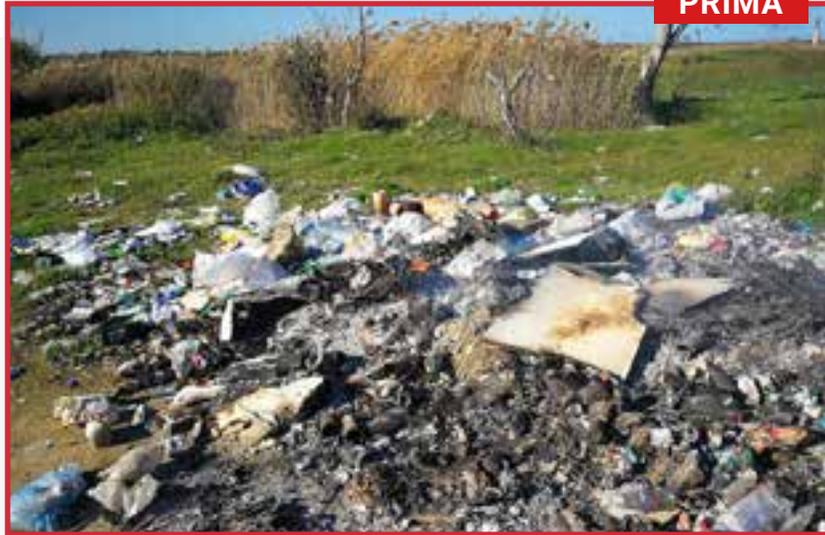
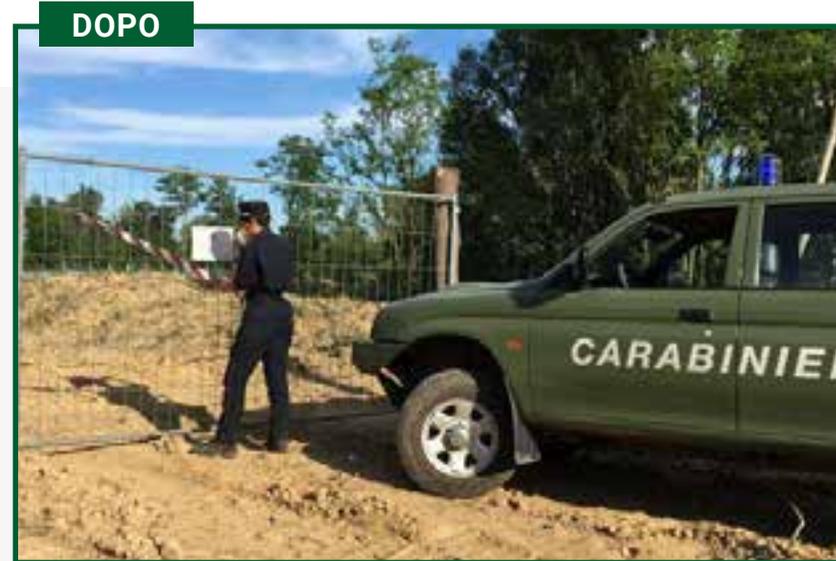
Comune di Palena (CH)

**Sintesi della Relazione tecnica:** Gli interventi di messa in sicurezza permanente riguardano la copertura del corpo rifiuti e la regimentazione delle acque superficiali. È stato altresì previsto un piano di monitoraggio ambientale per il controllo dell'efficacia dell'intervento attuato.

Descrizione dell'intervento: **MESSA IN SICUREZZA PERMANENTE**

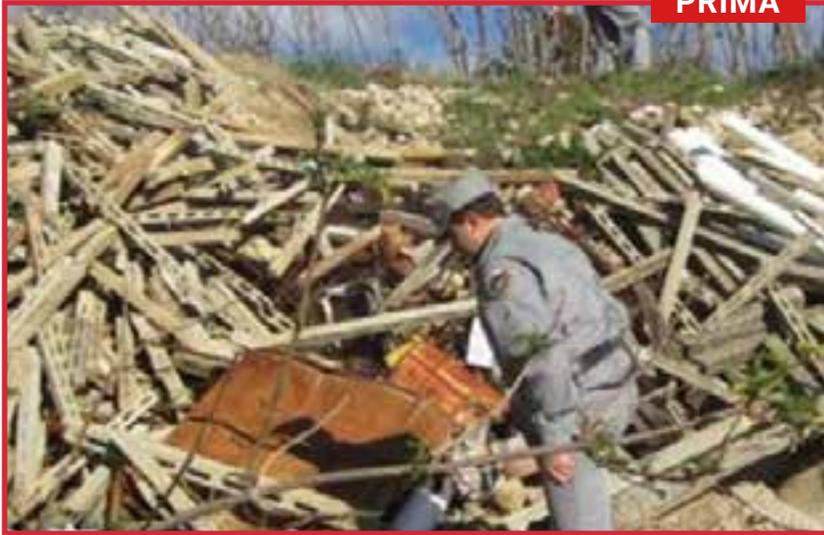
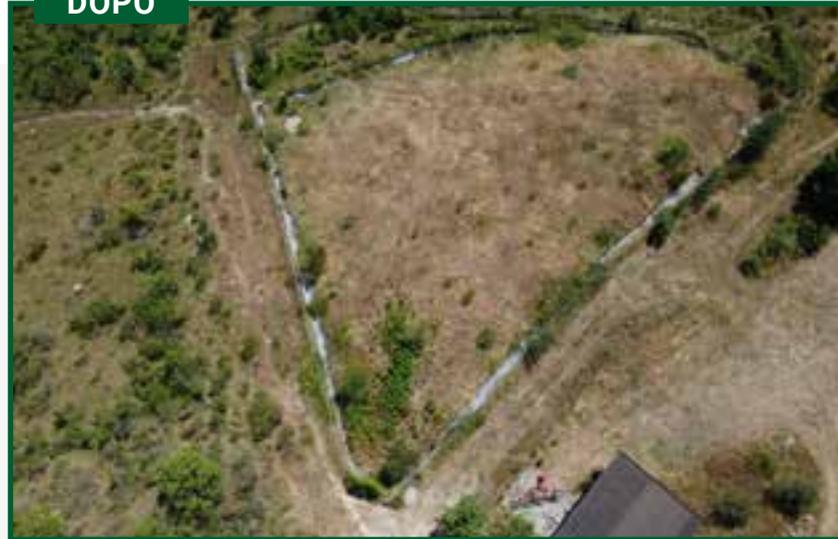
Comune di Taranta Peligna (CH)

**Sintesi della Relazione tecnica:** A seguito dell'accertamento della contaminazione è stata eseguita una MISP che ha previsto: installazione di un sistema di copertura definitiva (capping) un sistema di raccolta delle acque meteoriche, tubi di drenaggio sotterranei e trincee drenanti per evitare il contatto tra corpo rifiuti e acque di falda sotterranee. L'intervento è stato completato con un piano di monitoraggio ambientale per verificarne l'efficacia.

**Descrizione dell'intervento:** MESSA IN SICUREZZA PERMANENTE

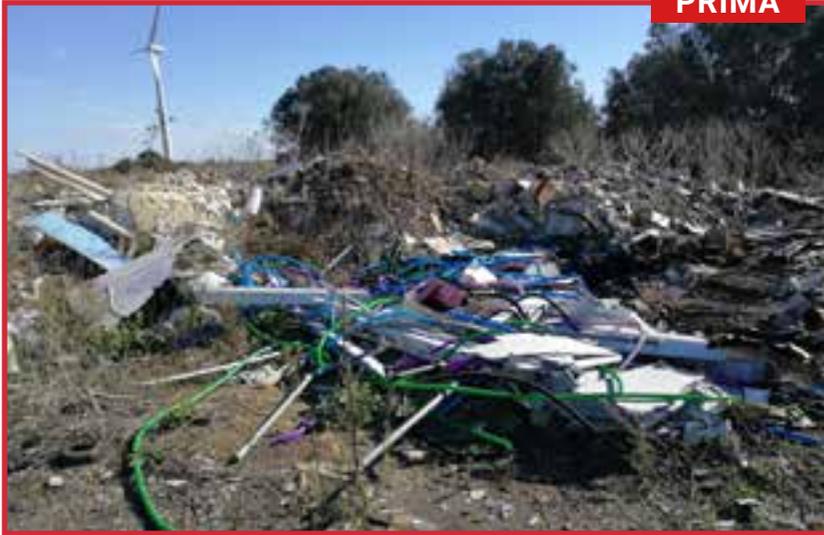
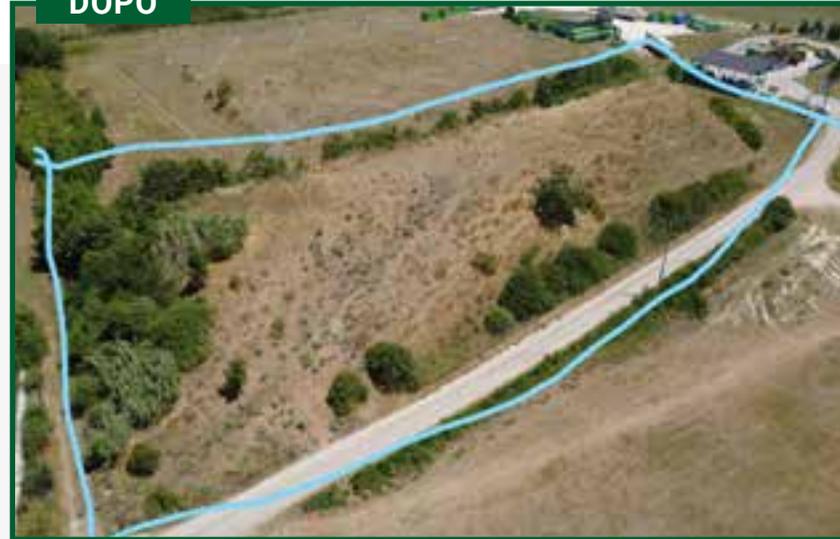
Comune di Pizzoli (AQ)

**Sintesi della Relazione tecnica:** A seguito dell'accertamento della contaminazione è stata eseguita una MISP che ha previsto: installazione di un sistema di copertura definitiva (capping) e di un sistema di raccolta delle acque meteoriche. L'intervento è stato completato con un piano di monitoraggio ambientale per verificarne l'efficacia.

Descrizione dell'intervento: **MESSA IN SICUREZZA D'EMERGENZA**

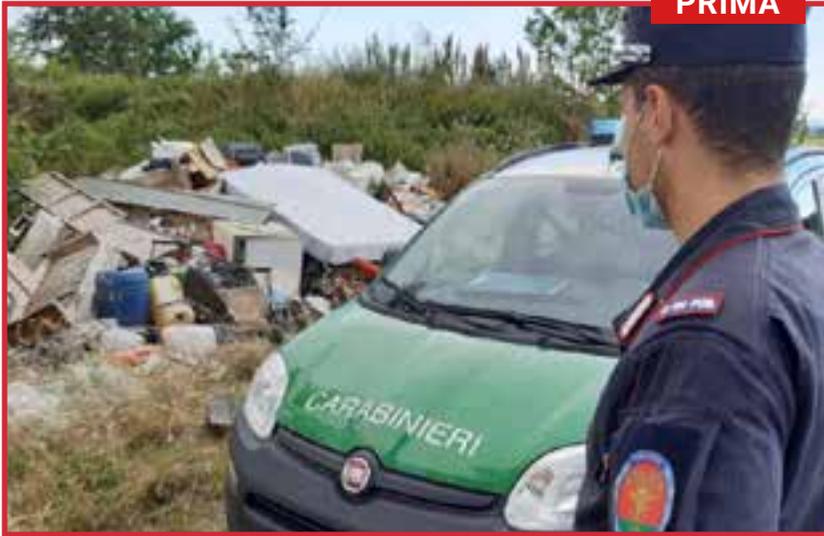
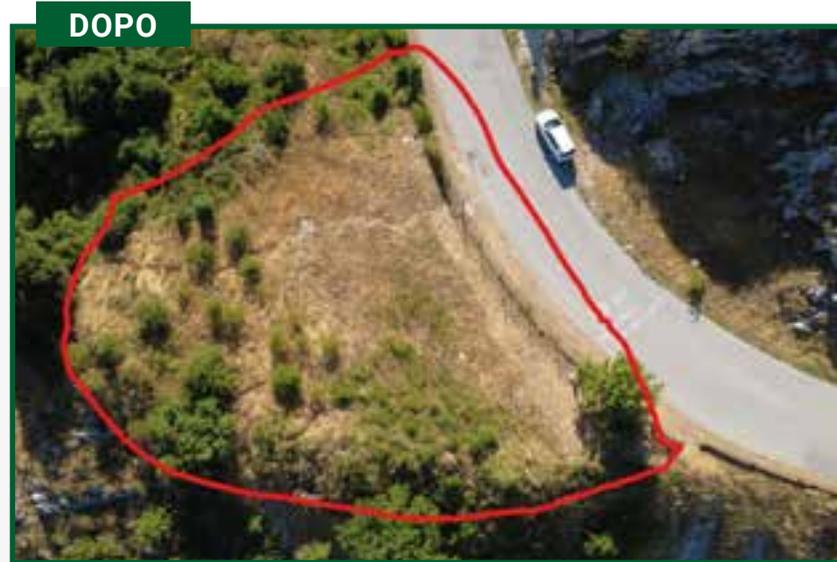
Comune di Ortona dei Marsi (AQ)

**Sintesi della Relazione tecnica:** Le indagini preliminari di caratterizzazione effettuate nel sito non hanno evidenziato la presenza di sostanze pericolose, per cui i rifiuti depositati nel sito sono classificabili come rifiuti solidi urbani, misti ad alcuni rifiuti ingombranti che sono stati rimossi ed avviati a smaltimento in impianti autorizzati. Le analisi relative a campioni di terreno sovrastante e circostante il corpo della discarica non hanno evidenziato una contaminazione del suolo pertanto si è proceduto con un ripristino ambientale del sito.

Descrizione dell'intervento: **MESSA IN SICUREZZA PERMANENTE**

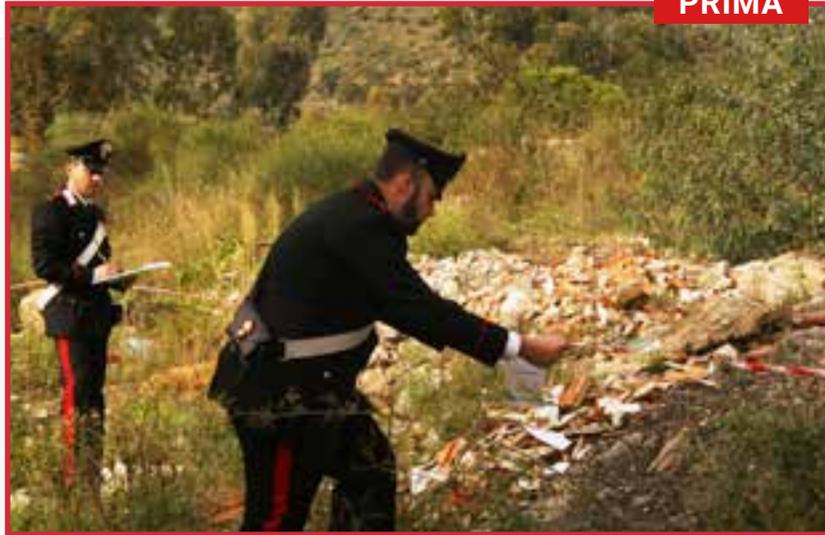
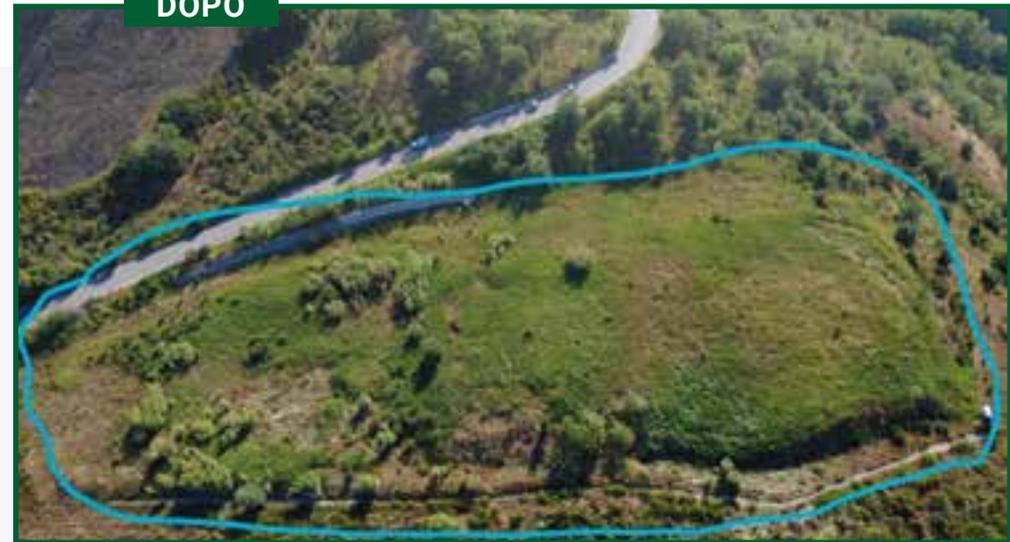
Comune di San Valentino in Abruzzo Citeriore (PE)

**Sintesi della Relazione tecnica:** A seguito dell'accertamento della contaminazione è stata eseguita una MISP che ha previsto: installazione di un sistema di copertura definitiva (capping) e di un sistema di raccolta delle acque meteoriche. L'intervento è stato completato con un piano di monitoraggio ambientale per verificarne l'efficacia.

Descrizione dell'intervento: **MESSA IN SICUREZZA PERMANENTE**

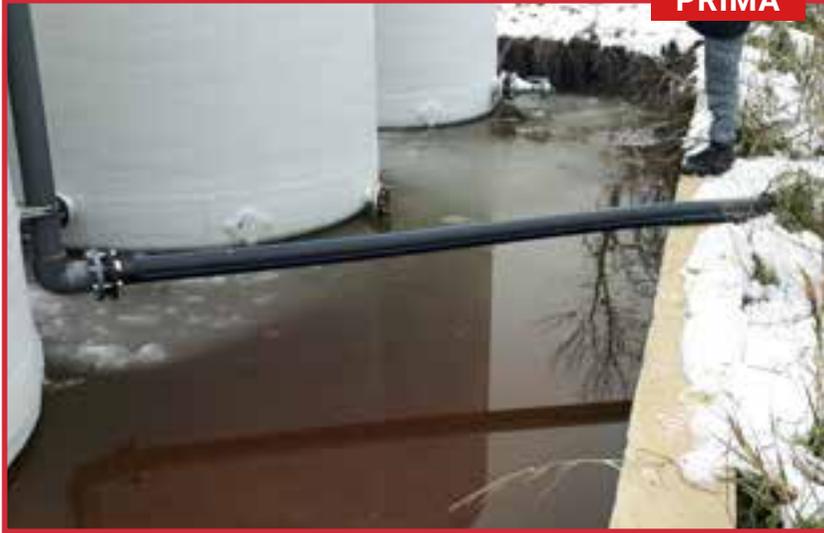
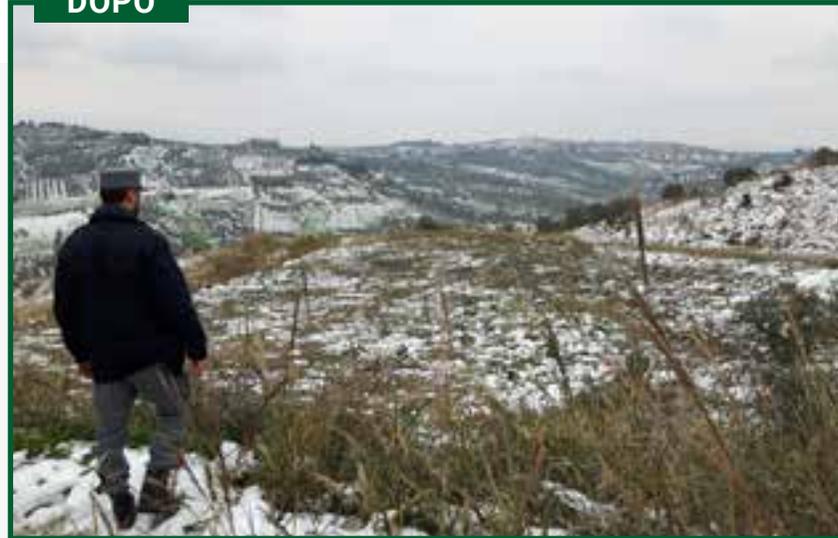
Comune di Vasto (CH)

**Sintesi della Relazione tecnica:** Gli interventi hanno riguardato la copertura del corpo rifiuti, la regimentazione idraulica, la realizzazione di un sistema di monitoraggio a lungo termine volto a valutare l'efficacia degli interventi attuati e nella realizzazione della recinzione del sito. Il monitoraggio post operam ha evidenziato l'efficacia dell'intervento di messa in sicurezza attuato, confermando un trend in diminuzione degli analiti esaminati.

Descrizione dell'intervento: **MESSA IN SICUREZZA PERMANENTE**

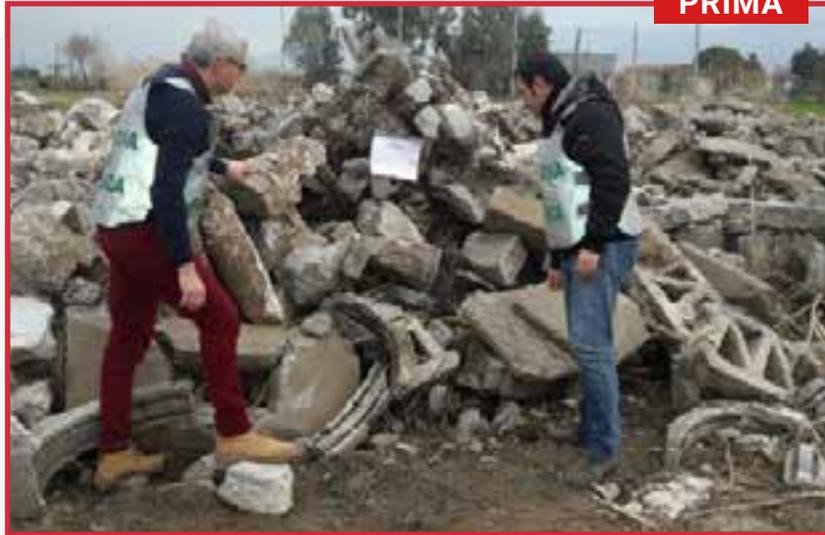
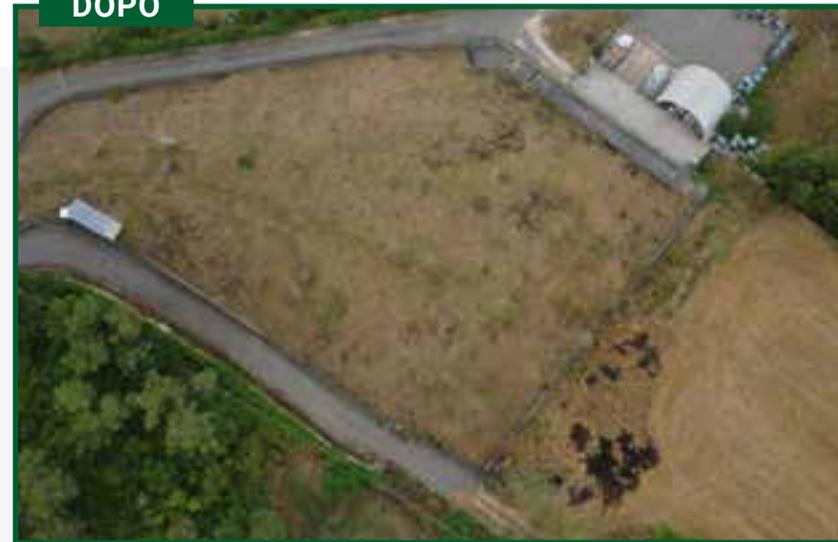
Comune di Castel Pagano (BN)

**Sintesi della Relazione tecnica:** I lavori di "messa in sicurezza permanente" del sito sono consistiti in interventi diretti al contenimento delle fonti inquinanti. A valle degli interventi è stato avviato il piano di monitoraggio ambientale i cui risultati hanno dimostrato l'efficacia dell'intervento eseguito. Il sito è stato rifunzionalizzato come parco extraurbano.

Descrizione dell'intervento: **MESSA IN SICUREZZA PERMANENTE CON RIFUNZIONALIZZAZIONE**

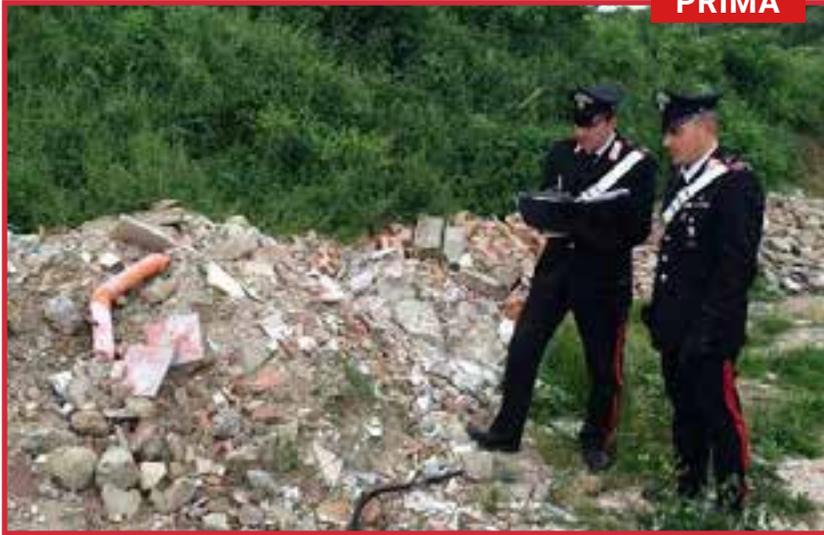
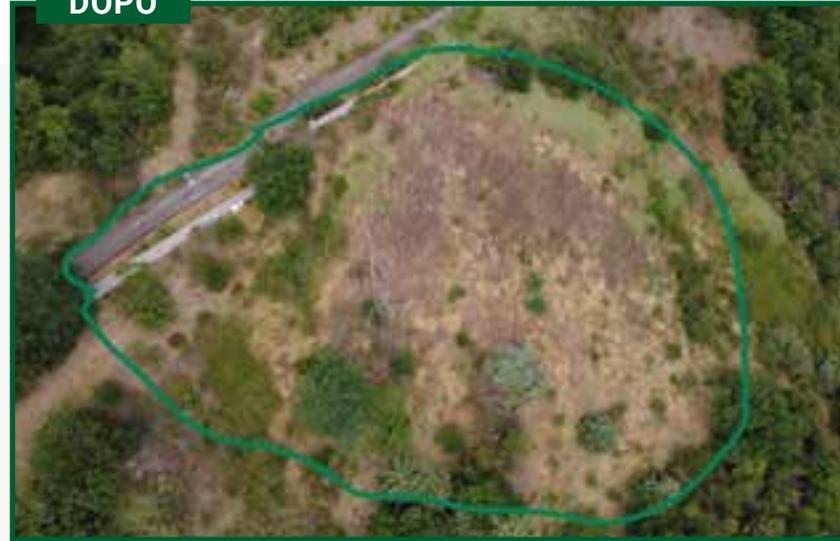
Comune di Castel Vetere in Valfortore (BN)

**Sintesi della Relazione tecnica:** Le attività di bonifica/messa in sicurezza del sito hanno riguardato la totale rimozione dei rifiuti, che sono stati conferiti e smaltiti presso impianti autorizzati, nonché l'attuazione di interventi volti ad impedire la migrazione degli inquinanti all'esterno del sito oggetto dell'intervento. Le prove di collaudo del fondo scavo effettuate al termine dei lavori, hanno confermato che non vi sono superamenti delle concentrazioni soglia di contaminazione, attestando il risultato positivo degli interventi di bonifica e di messa in sicurezza permanente realizzati.

Descrizione dell'intervento: **MESSA IN SICUREZZA PERMANENTE**

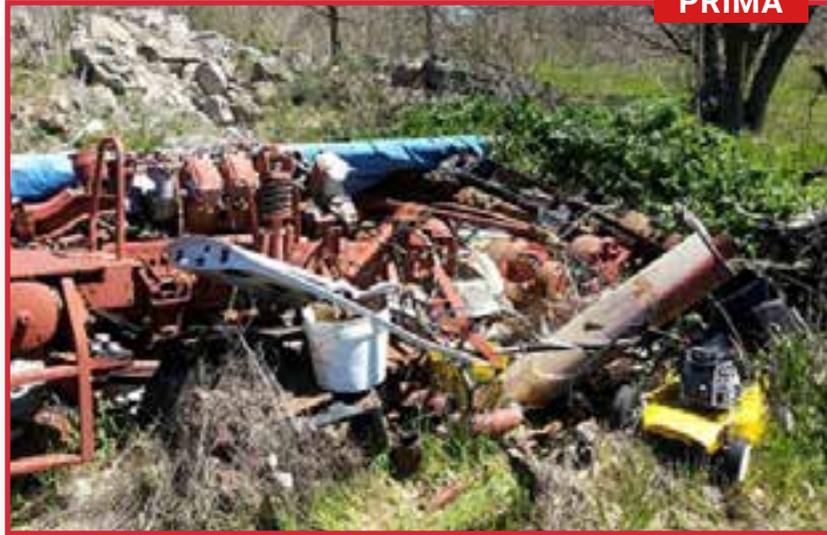
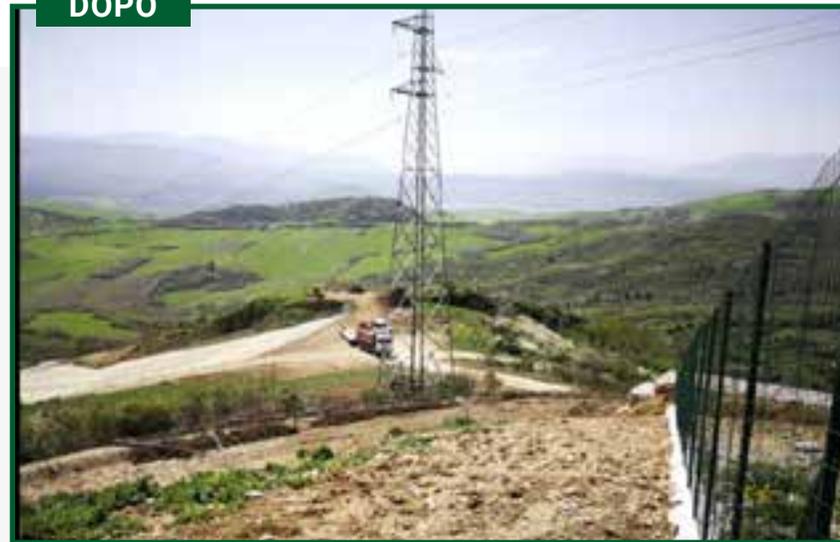
Comune di Andretta (AV)

**Sintesi della Relazione tecnica:** L'area è stata usata come sito di smaltimento negli anni 1980-1990. La procedura di caratterizzazione ha avuto avvio nel 2007 ma per tutta una serie di criticità l'attività non è stata completata. È stata effettuata una messa in sicurezza permanente (MISP) e le attività comprendono: il posizionamento di diaframmi drenanti e impermeabilizzanti, sistemi di captazione del biogas, sistemi di raccolta delle acque di percolazione e l'impermeabilizzazione della superficie della discarica. In tale contesto risulta che gli interventi di messa in sicurezza permanente hanno conseguito l'obiettivo cui erano diretti. Il sito è stato rifunzionalizzato e trasformato in un Parco astronomico, denominato "Terrazza delle stelle."

Descrizione dell'intervento: **MESSA IN SICUREZZA PERMANENTE CON RIFUNZIONALIZZAZIONE**

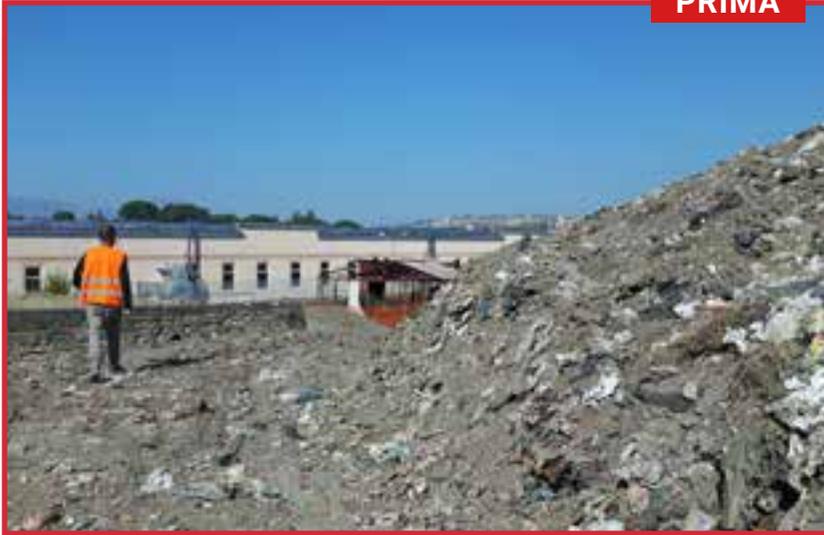
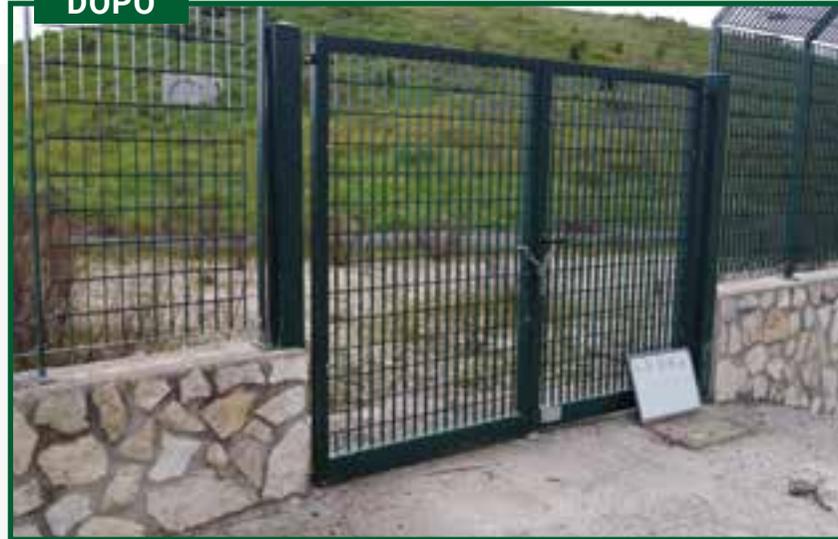
Comune di Benevento (BN)

**Sintesi della Relazione tecnica:** È stata effettuata una messa in sicurezza permanente (MISP) con capping; nello specifico gli interventi hanno comportato la realizzazione di una cinturazione impermeabile del corpo della discarica, della copertura, di un sistema di monitoraggio del biogas e di captazione del percolato cui si accompagna un'attività di monitoraggio ambientale. I rifiuti speciali contenenti amianto ritrovati nel corso dei lavori di messa in sicurezza permanente sono stati smaltiti presso siti autorizzati allo scopo. Infine dai periodici monitoraggi eseguiti è emerso che gli interventi realizzati garantiscono gli obiettivi ambientali prefissati. Una parte del sito è stata destinata alla produzione di energia rinnovabile mediante installazione di pannelli fotovoltaici.

**Descrizione dell'intervento:** MESSA IN SICUREZZA PERMANENTE CON RIFUNZIONALIZZAZIONE

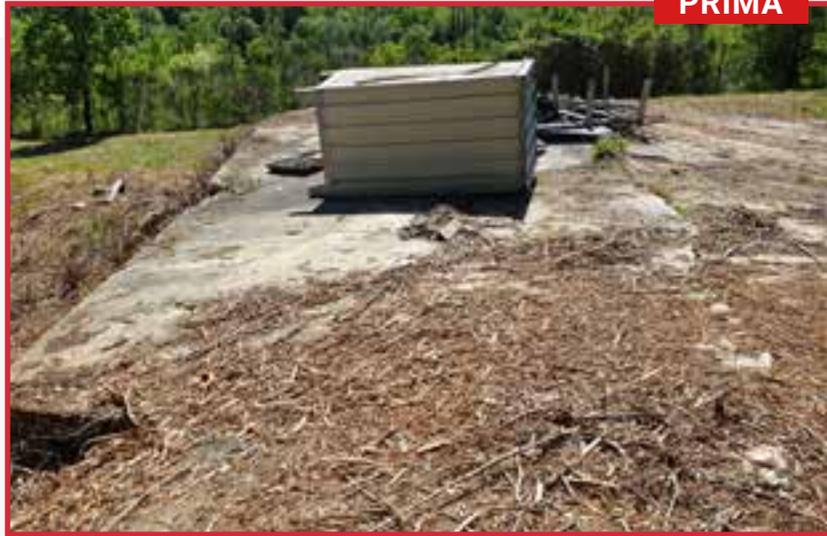
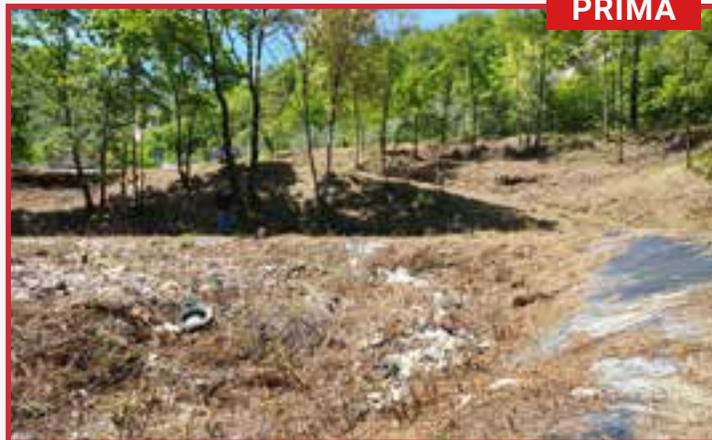
PRIMA

**Sintesi della Relazione tecnica:** L'intervento ha previsto la riprofilatura morfologica dell'area, volta ad assicurare un perfezionamento della copertura vegetale già insistente sull'attuale copertura costituita da un capping impermeabile. Tale miglioramento è stato implementato con essenze e specie vegetali di natura fitoterapica in modo da riportare il sito alla configurazione naturale e reinserirlo nel paesaggio circostante. Il sito a seguito di tale intervento, è stato rifunzionalizzato ad area a verde.

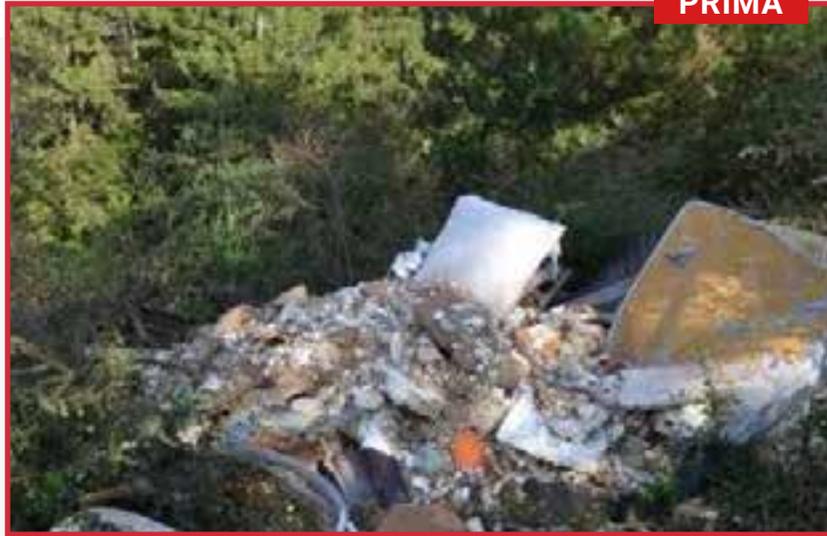
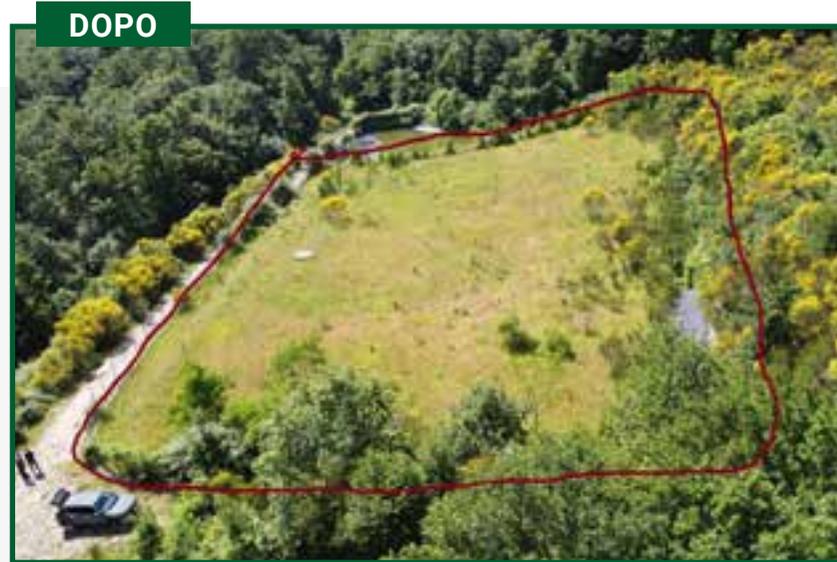
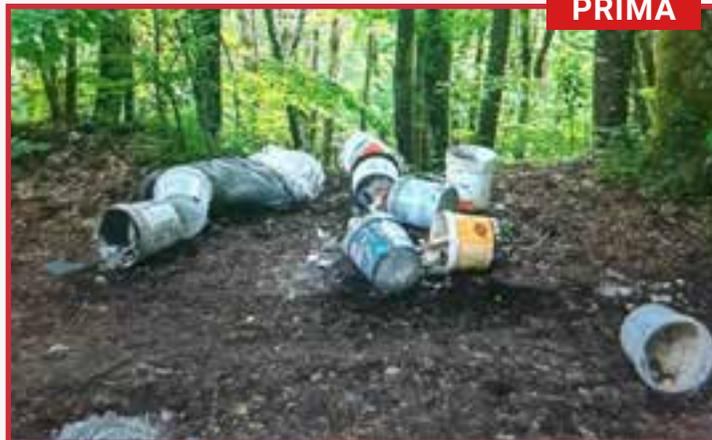
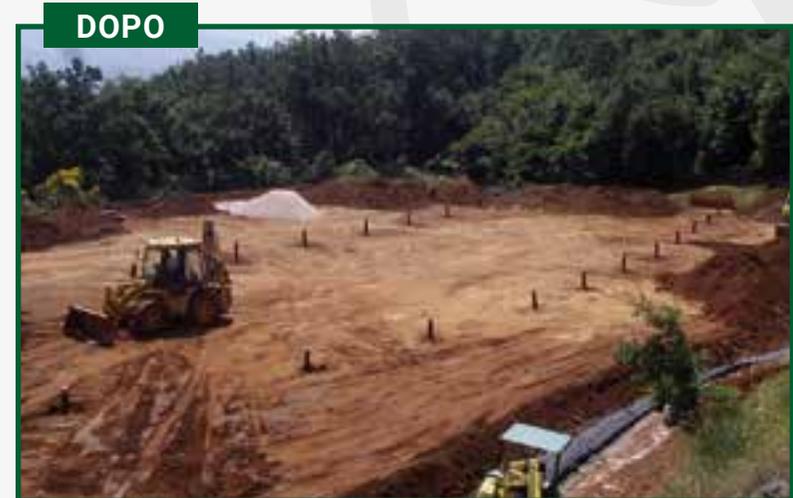
**Sintesi della Relazione tecnica:** Gli interventi di MISP realizzati hanno previsto: il rimodellamento del corpo della discarica, la copertura definitiva (capping), la realizzazione di un sistema di drenaggio dell'acqua piovana e del sistema di raccolta del percolato. L'intervento è stato completato con un piano di monitoraggio ambientale per verificarne l'efficacia.

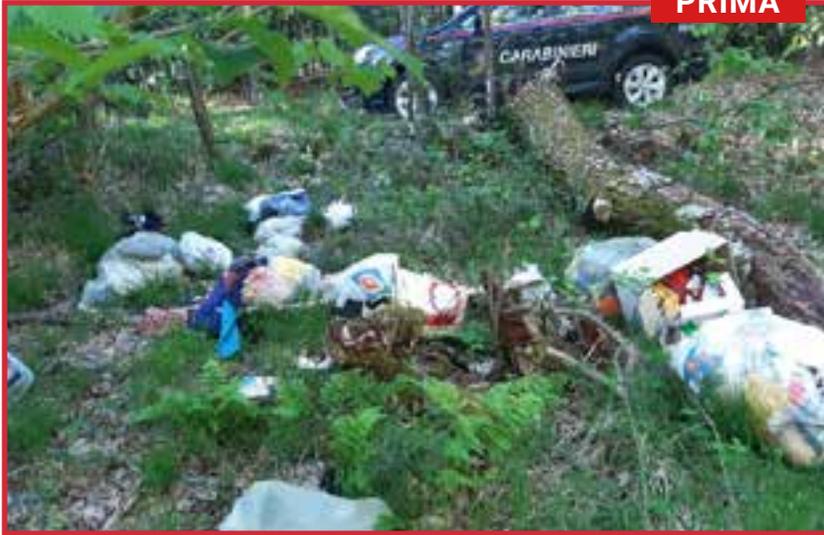
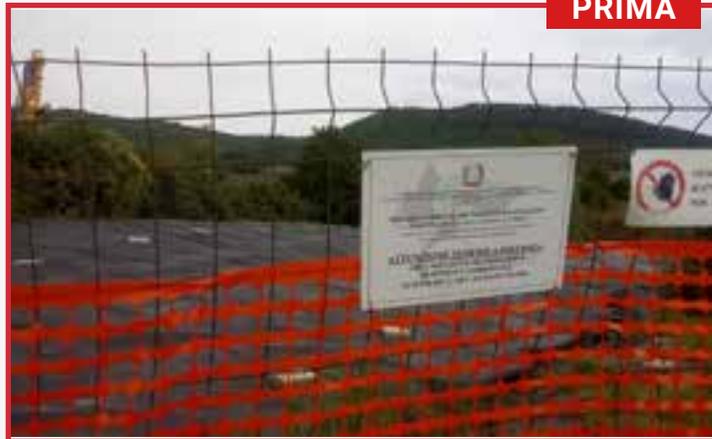
PRIMA

**Sintesi della Relazione tecnica:** Il sito è stato liberato dai rifiuti abbandonati presenti, recintato per impedire l'accesso e sottoposto ad indagini di caratterizzazione che non hanno evidenziato superamenti delle CSC, pertanto si è proceduto con interventi di ripristino ambientale al fine di reinserirlo paesaggisticamente.

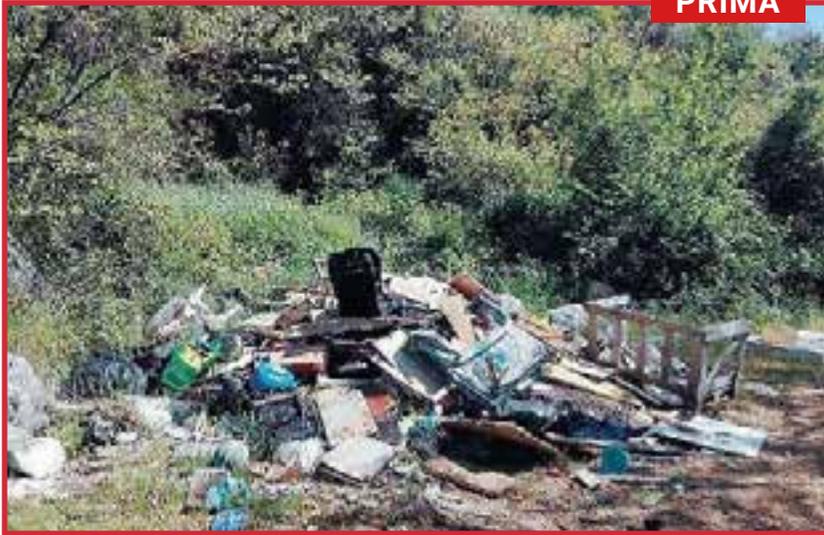
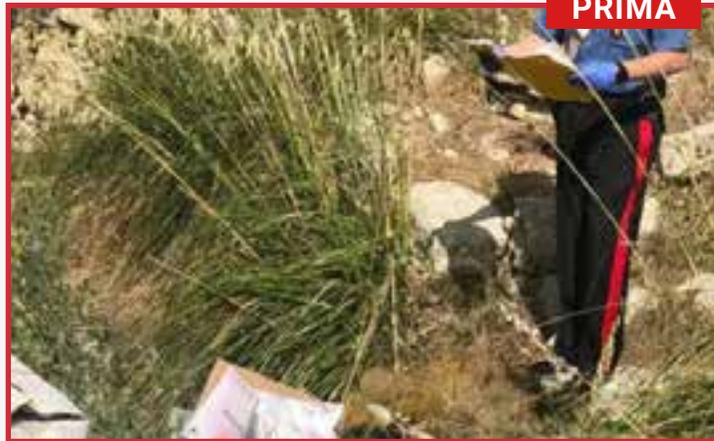
PRIMA

**Sintesi della Relazione tecnica:** L'area è stata recintata in modo da impedire accesso, i lavori di MISP hanno previsto l'intera copertura della discarica con una membrana impermeabile ed è stato realizzato, a completamento dei lavori, un sistema di raccolta e di monitoraggio delle acque meteoriche. I risultati delle analisi di monitoraggio post operam attestano che la concentrazione dei contaminanti presenti nel sito è inferiore ai limiti consentiti dalla normativa italiana (D.Lgs. 152/2006) per quanto attiene alle matrici ambientali suolo ed acque sotterranee.

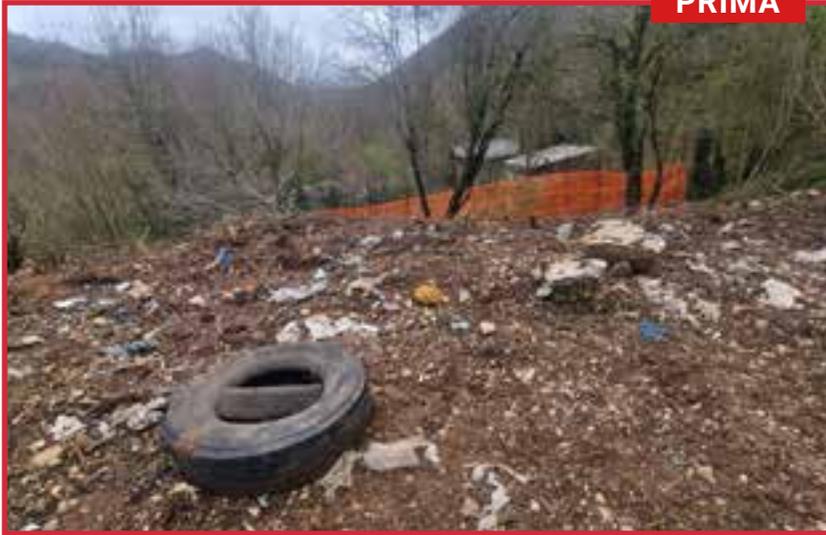
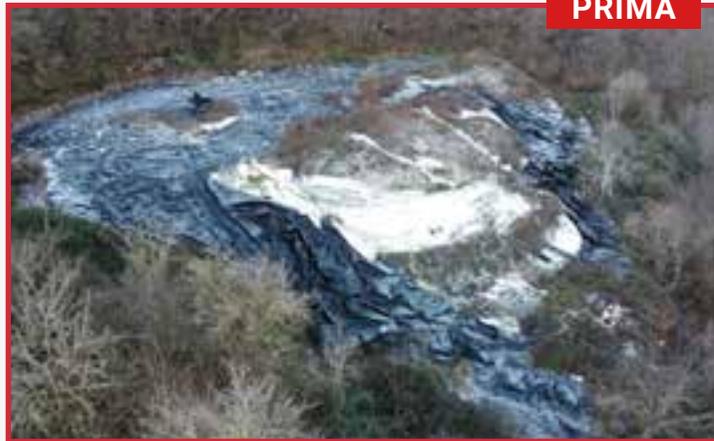
PRIMA

**Sintesi della Relazione tecnica:** A seguito dell'accertamento della contaminazione è stata eseguita una MISIP che ha previsto l'installazione di un sistema di copertura definitiva (capping) e di un sistema di raccolta delle acque meteoriche. L'intervento è stato completato con un piano di monitoraggio ambientale per verificarne l'efficacia.
