CAUSA EUROPEA C-196/13 DEL 2 DICEMBRE 2014

# PHOTOBOOK

INERENTE I SITI DI DISCARICA ABUSIVI REGOLARIZZATI

COMMISSARIO UNICO PER LA  
BONIFICA DELLE DISCARICHE

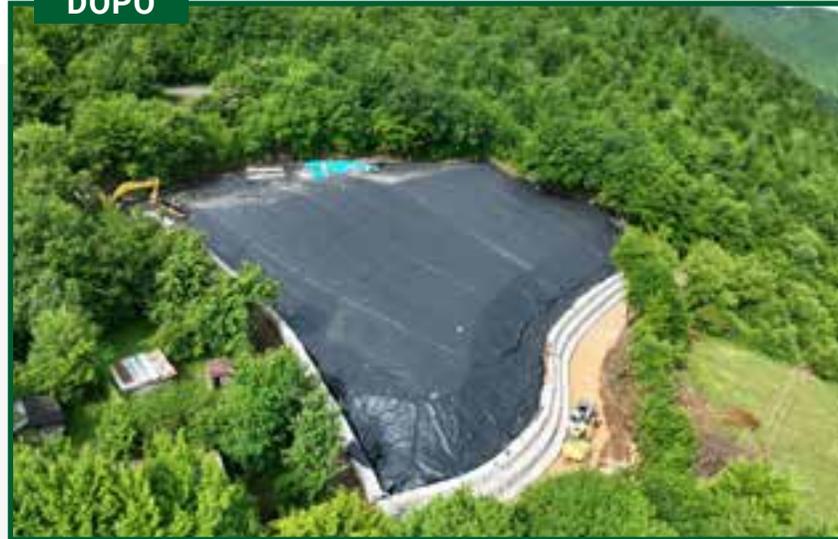
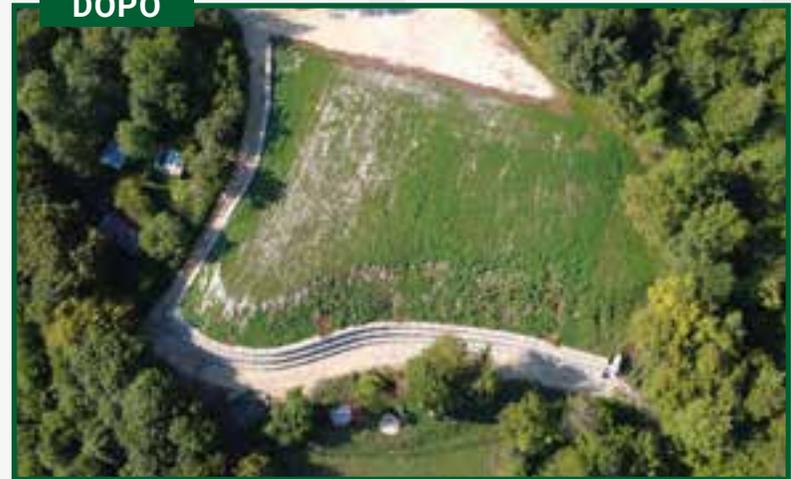
DOPO

**Sintesi della Relazione tecnica:** A seguito dell'accertamento della contaminazione è stata eseguita una MISIP che ha previsto l'installazione di un sistema di copertura definitiva (capping) e di un sistema di raccolta delle acque meteoriche. L'intervento è stato completato con un piano di monitoraggio ambientale per verificarne l'efficacia.
