Località Pescorosso nel Comune di Sannicandro (BA)

In data 01.06.2022 con determina di chiusura del procedimento del Commissario Straordinario n. 647 si da atto che per l'ex discarica di ***Sannicandro (BA)*** **è risultato quanto segue :**

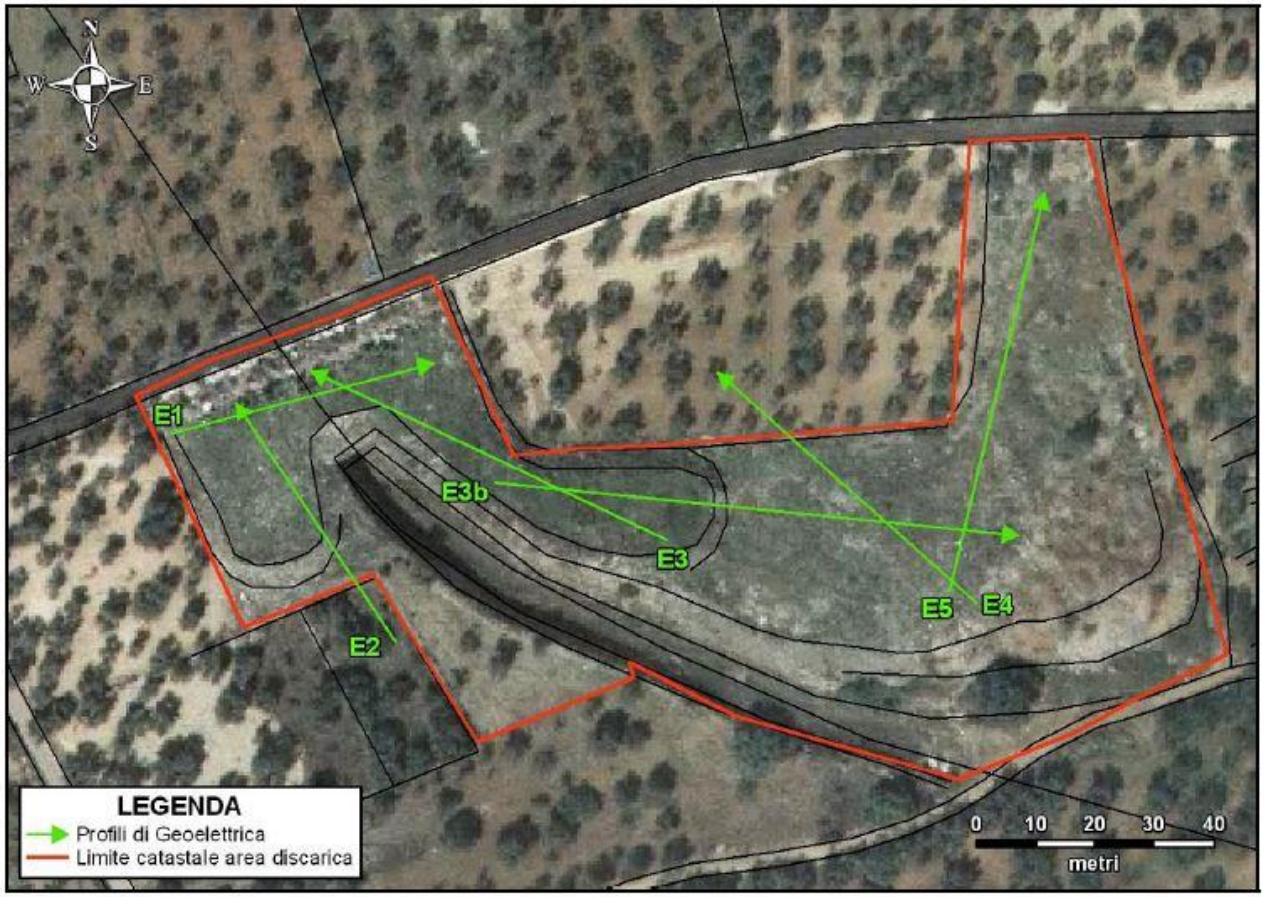
Figura 12: *Ortofoto con ubicazione degli stendimenti di elettrica eseguiti nell'area oggetto di studio.*
